DIRECCIÓN DE PREVENCIÓN Y ATENCIÓN DE EMERGENCIAS

CONCEPTO TÉCNICO Nº 4087

ENTIDAD SOLICITANTE:	D.A.P.D
OBJETIVO:	PROGRAMA DE LEGALIZACION DE BARRIOS
LOCALIDAD:	BOSA
UPZ:	84 BOSA OCCIDENTAL
BARRIOS:	SAN GIL
AREA:	0.32 HA
TIPO DE RIESGO:	INUNDACIÓN POR DESBORDAMIENTO
FECHA DE EMISIÓN:	ENERO 25 DE 2005
VIGENCIA:	TEMPORAL, MIENTRAS NO SE MODIFIQUEN SIGNIFICATIVAMENTE LAS CONDICIONES DEL SECTOR.

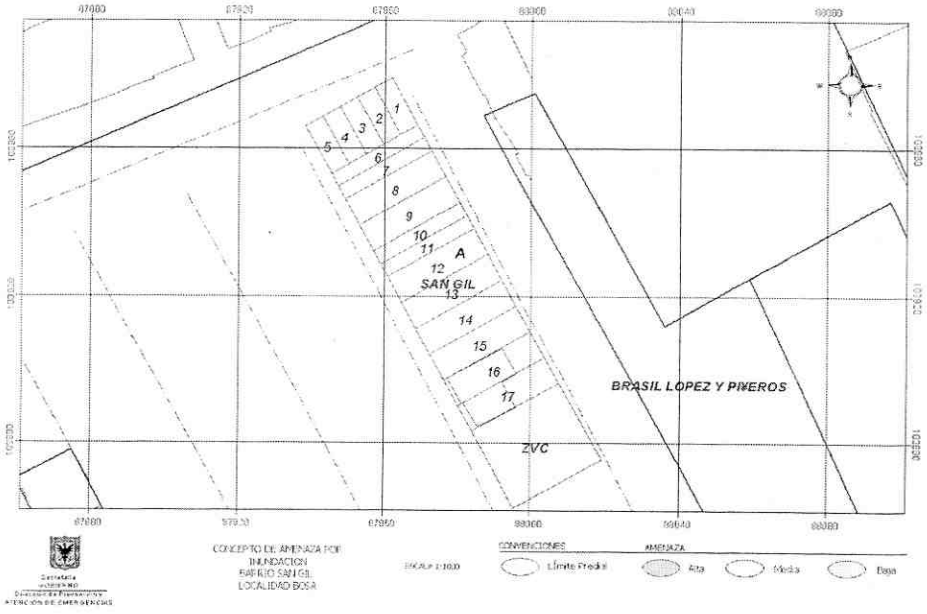
Figura 2. Mapa De Amenaza por Inundación del Desarrollo SAN GIL - Localidad De Bosa

El Desarrollo en mención se encuentra topográficamente nivelado con el nivel normal del río, el jarillón en general tiene condiciones aceptables desde el punto de vista geotécnico, por lo tanto, esta situación ubica al Desarrollo en zona de amenaza media.

El Desarrollo SAN GIL se encuentra en zona de amenaza media por inundación generada por el desbordamiento del río Tunjuelo, dado que la ubicación del mismo está en una zona topográficamente nivelada con el nivel normal del río.(véanse Figuras 1, 2 y Tabla 2)

DESARROLLO SAN GIL		
MANZANA	**LOTE**	**AMENAZA**
A	1 A 17	MEDIA

Desde el punto de vista de riesgos, la DPAE recomienda legalizar todo el Desarrollo SAN GIL.
