**DIAGNÓSTICO TÉCNICO – DI-19770**
**SUBDIRECCIÓN DE ANÁLISIS DE RIESGOS Y EFECTOS DE CAMBIO CLIMÁTICO**
**GRUPO ASISTENCIA TÉCNICA**
**EVENTO SIRE 5425328**

## 5. ESCENARIO DE RIESGO: Movimiento en masa.

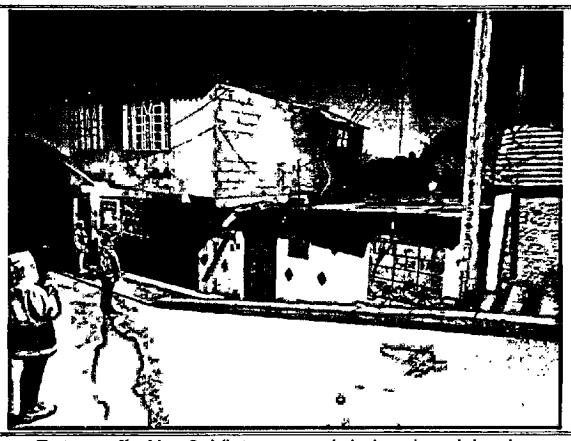
Al costado oriental del predio evaluado se encuentra un talud de corte y relleno con pendiente cercana a la vertical y una altura aproximada de 2.0 m, donde no se observan medidas de protección o contención adecuadas, así como, sistemas para el manejo de aguas de escorrentía superficial, en la parte alta del talud se encuentra un depósito de escombros y una zona verde del predio con dirección CL 63 A Sur No. 4B – 64 Este y en la parte baja del talud se encuentra el predio evaluado (Ver Fotografía 3).

El evento de emergencia se activa debido a que en la parte posterior del predio se presentó un movimiento en masa local desde el talud de corte y relleno descrito, movimiento que involucra un volumen cercano a 3 $m^3$ de suelo y escombros, este movimiento en masa provoca el colapso del muro de cerramiento hacia el interior del predio evaluado, material depositado en la zona del patio de la vivienda evaluada (Ver fotografías 3 a la 5).

**Fotografía No. 3.** Vista del talud de corte y relleno donde se presentó el movimiento en masa.

- A los responsables del predio de la CL 63A Sur No. 4 B – 52 Este, en el Barrio La Belleza de la Localidad de San Cristóbal, acoger la recomendación de restricción de uso del patio de la vivienda, hasta tanto se implementen las acciones que garanticen la estabilidad del talud donde se presentó en movimiento en masa, así como la estabilización del muro de cerramiento y con ello el correcto funcionamiento de los espacios afectados. Cabe resaltar que, las acciones que se adelanten deben ser efectuadas por el personal idóneo, bajo la normatividad vigente y tramitando los permisos y/o licencias requeridas de ser el caso.

- *"Al responsable y/o responsables de las edificaciones emplazadas en los predios de la Calle 63A Sur en No 4B – 52 Este (P1) y de la Calle 63A No 4B – 64 Este (P2), en el Barrio La Belleza de la Localidad de San Cristóbal, implementar medidas encaminadas a garantizar la estabilidad del talud de corte generado para el emplazamiento de la vivienda, mediante obras de protección geotécnica, las cuales deberán contar con sistemas de drenaje para la evacuación de las aguas superficiales y sub-superficiales, con el apoyo de*
