DIRECCION DE PREVENCION Y ATENCION DE EMERGENCIAS

DIAGNOSTICO No. 645

Barrio (sector) : **LA FLORA.**

Dirección : **Calle 74 C Sur No. 11 C 51 Este**

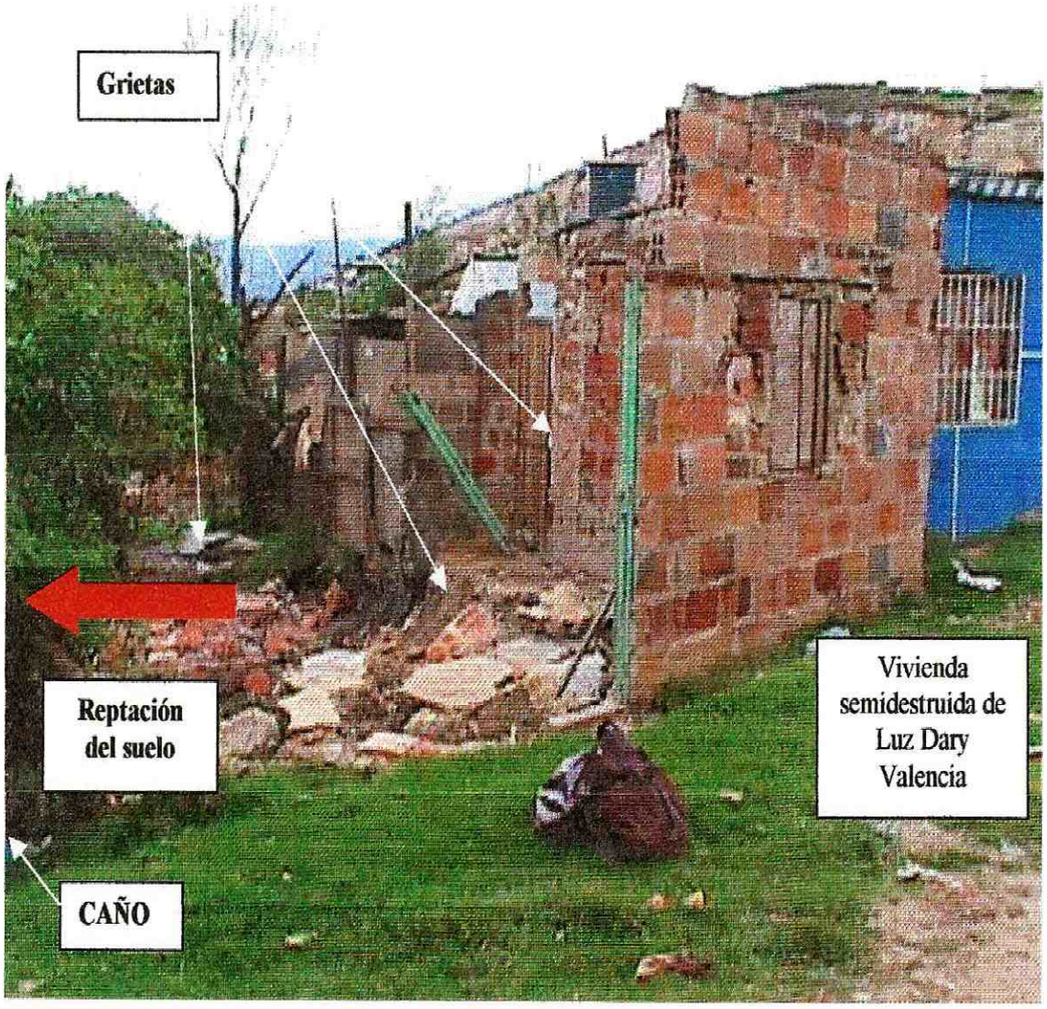
FOTO DEL SITIO EN EL BARRIO LA FLORA

La vivienda de la señora Luz Dary Valencia se encuentra construida en la ronda de un caño de aguas negras que ha sobresaturado el talud sobre el cual se levanta la edificación causando una reptación la cual ha derribado parte de la casa y amenaza con desplomar el resto.

La vivienda de Doña Luz Dary Valencia presenta agrietamiento en donde se indica en la fotografía, lo que evidencia la amenaza que existe de derrumbarse como consecuencia de la inestabilidad del terreno, el desplome de estas viviendas se constituye en una amenaza alta para los otras viviendas que se ubican cuesta abajo.

Incluir en el programa de reubicación de familias en zonas de alto riesgo a la vivienda de la señora Luz Dary Valencia (Calle 74 C Sur No. 11 C 51) ubicada en el barrio La Flora.
