DIAGNÓSTICO TÉCNICO – DI - 17657
SUBDIRECCIÓN DE ANÁLISIS DE RIESGOS Y EFECTOS DE CAMBIO CLIMÁTICO
GRUPO ASISTENCIA TÉCNICA
RADICADO IDIGER No. 2022ER9214

1. DATOS GENERALES DEL EVENTO

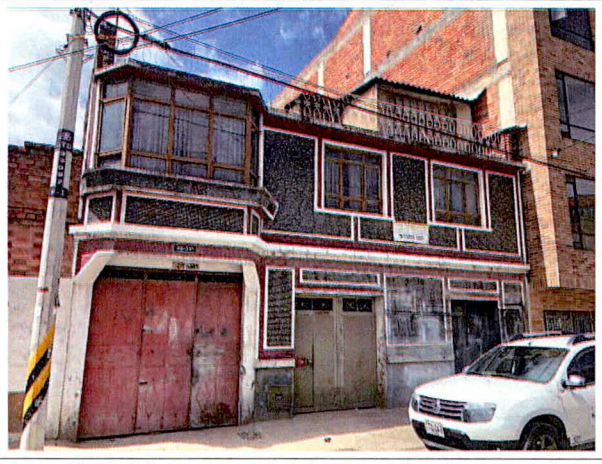
consolidado urbanísticamente, que cuenta con presencia de servicios públicos y vías de acceso vehicular pavimentadas (Ver fotografía 1).

Fotografía 1. Vista general del sector donde se emplaza el predio de la TV 26A # 46 - 55 Sur.

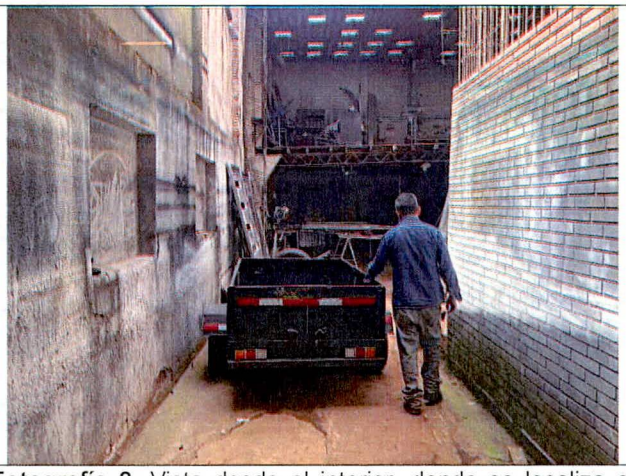
En el predio de la TV 26A # 46 - 55 Sur se emplaza una edificación de dos (2) niveles, construida en mampostería parcialmente confinada, placa de entrepiso en concreto y cubierta en lámina de asbesto, soportada por estructura metálica, la cual se apoya directamente sobre los muros de cerramiento perimetral. (Ver fotografías 2 y 3).

Por último, durante la visita de inspección se evidencia la ausencia de mantenimiento de la edificación en general, particularmente sobre la cubierta y los elementos que la soportan. Sin embargo, no se identifican patologías como grietas, fisuras o desprendimientos en los elementos de concreto, ni óxidos, deformaciones o rupturas en los elementos metálicos, que puedan alertar sobre alguna condición de riesgo inminente.

Fotografía 2. Vista desde el interior, donde se localiza el local comercial.

- A los responsables, encargados y/o propietarios del predio de la TV 26A # 46 - 55 Sur, en el Sector Catastral Claret en la Localidad de Rafael Uribe Uribe, conforme a lo dispuesto en el Código de Construcción para Bogotá D.C. (Acuerdo 20 de 1995), donde se establece que es obligación de los propietarios y/o responsables de los inmuebles propiciar y efectuar el adecuado mantenimiento de sus instalaciones, adelantar acciones encaminadas al mantenimiento y/o reparación de los elementos estructurales y no estructurales de la edificación allí emplazada, con el fin de que se garantice el buen comportamiento de las estructuras durante su vida útil. Cabe resaltar que, las acciones que se adelanten deben ser efectuadas por el personal idóneo y siguiendo la normativa vigente.
