DIAGNOSTICO DE EMERGENCIA No. 1055
AREA DE ANALISIS DE RIESGOS

Fecha:	6 de Enero de 2001.
Hora:	1: 00 p.m
Visitas:	6 y 9 de Enero de 2001
Dirección:	Avenida Primera No. 16 - 53
Barrio:	San Antonio
Localidad:	Antonio Nariño.

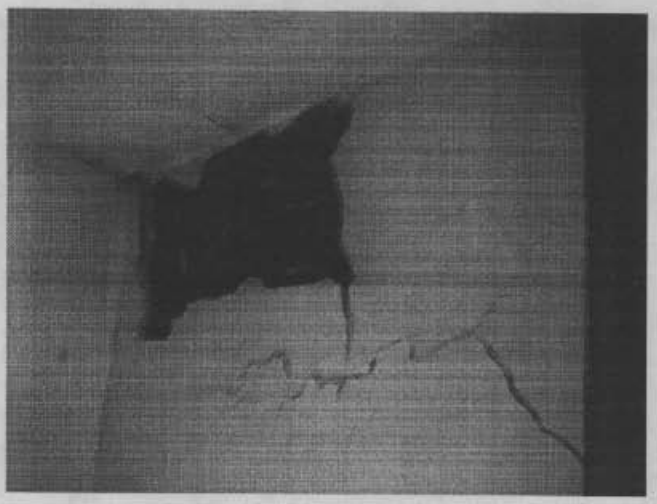
El colapso del árbol sobre la vivienda (16 - 53) produjo la destrucción parcial de esta, afectando principalmente tres (3) habitaciones una de las cuales quedo sin cubierta (ver foto) y las otras presentan fisuras y grietas en los muros y en el cielo raso.

Fotografía 2. Colapso del cielo raso en adobe y cubierta en tejas de zinc de la habitación localizada en la parte posterior de la vivienda. Destrucción parcial.

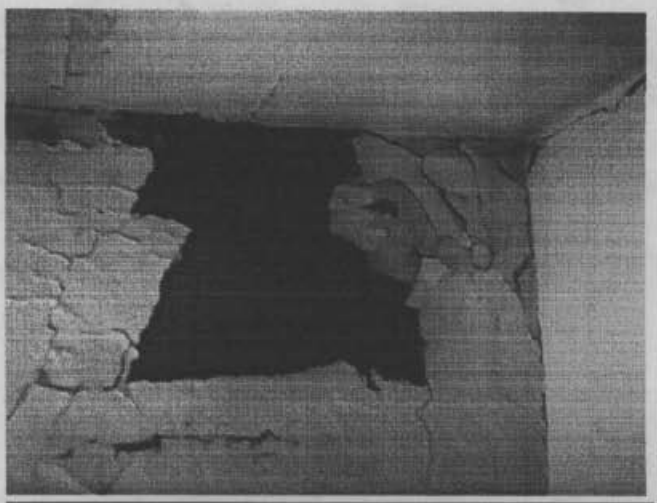
Fotografías 3,4 y 5. Afectación de los muros laterales y transversales del predio identificado con nomenclatura Avenida 1° No. 15 - 53.

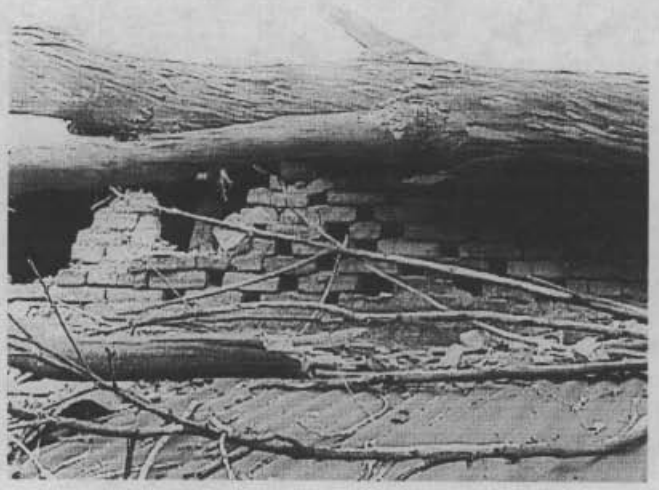
Fotografías 6,7 y 8. Indicios colapso del árbol de eucalipto sobre el predio de propiedad de la señora Verano. (foto tomada 9 - enero- 01).

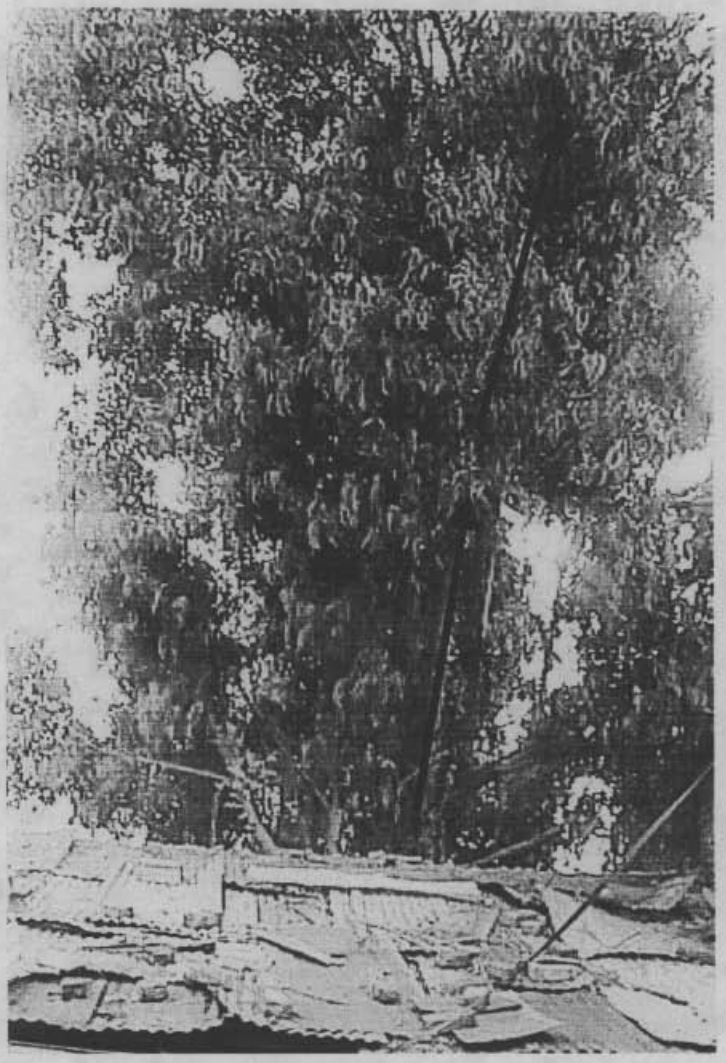
Al lado del árbol colapsado se encuentra otro de la misma especie (eucalipto) de gran altura, el cual presenta inclinación y amenaza con colapsar y afectar las estructuras que se encuentran en el área circundante (ver registro fotográfico anexo).

Fotografía 11. Arbol de eucalipto localizado que colinda con la parte posterior de la vivienda de la señora Verano. Presenta inclinación y amenaza con colapsar. (foto tomada el 9 de Enero - 01).

- Evacuar temporalmente la familia de la señora María Verano, por el riesgo que representa habitar en el predio.
- Adelantar los trámites pertinentes ante la Alcaldía Local para definir la responsabilidad sobre la reconstrucción de la vivienda.
- Tramitar ante al DAMA el permiso para realizar la tala del árbol de eucalipto localizado en predios del Hospital Santa Clara, el cual amenaza con colapsar y afectar las viviendas localizadas en áreas circundantes. El árbol en mención colinda con la posterior del predio de la señora Verano.
