DIAGNÓSTICO TÉCNICO – DI-20152
SUBDIRECCIÓN DE ANÁLISIS DE RIESGOS Y EFECTOS DE CAMBIO CLIMÁTICO
GRUPO ASISTENCIA TÉCNICA
RADICADO IDIGER No. 2024ER505

5. ESCENARIO DE RIESGO: Actividad de la construcción

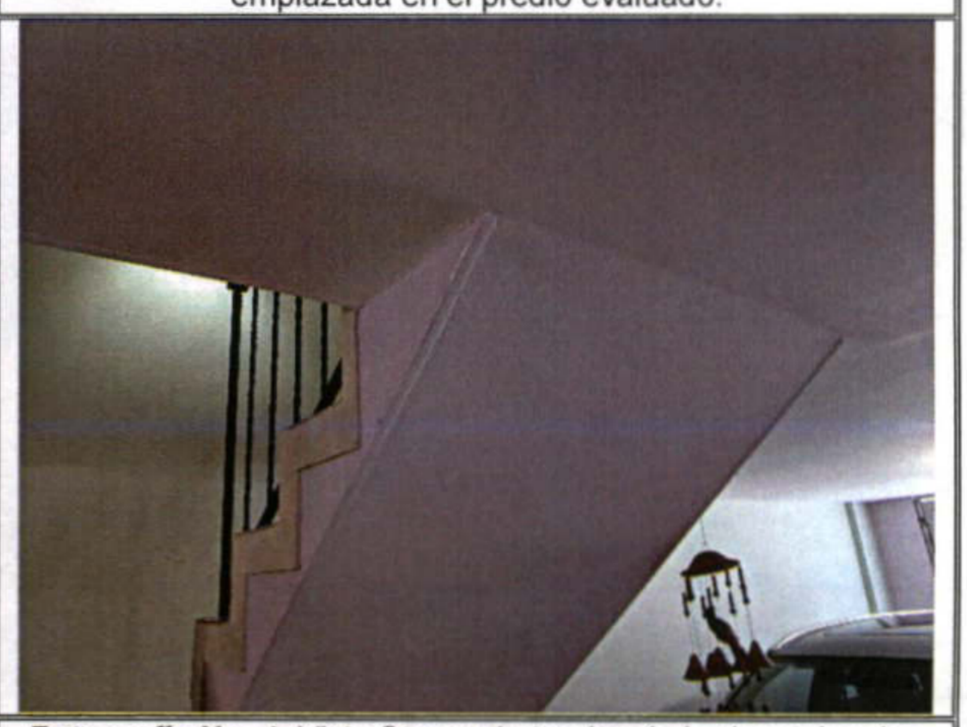
Durante la inspección visual al interior de la vivienda evaluada se observan fisuras de tendencia diagonal, vertical y horizontal en los acabados de los muros perimetrales y divisorios de los tres niveles de la vivienda especialmente hacia el costado noroccidental de esta, colindando con la edificación en construcción. En el primer nivel se observan fisuras con aberturas inferiores al milímetro en las escaleras, de igual forma, en el segundo nivel se observan fisuras con aberturas inferiores al milímetro en los muros perimetrales, divisorios, cielorraso y en las juntas de estos elementos de las habitaciones, corredor y escaleras; en la habitación principal se observa una dilatación con abertura de hasta 0.5 centímetro en la junta entre piso y muros (Ver Fotografías 4 a la 7).

Por último, en el tercer nivel se observan fisuras con aberturas inferiores al milímetro en los muros perimetrales, divisorios, cielorraso y en las juntas de estos elementos en la habitación localizada al costado colindante con el edificio en construcción, de igual forma se observa, deformación de los marcos de las ventanas de esta habitación, finalmente, al caminar se percibe que las tabletas de los pisos en el segundo y tercer nivel hacia este mismo costado de la vivienda se encuentran sueltas (Ver Fotografía 8).

Dadas las características de los daños evidenciados se considera que puede estar asociado a los asentamientos diferenciales de la estructura relacionadas con la ausencia de elementos de confinamiento tipo vigas y columnas, sumado a los asentamientos diferenciales producto de la construcción del edificio colindante. No obstante, a partir de la inspección visual no se puede descartar la posibilidad que los daños que experimenta la construcción afectada estén o hayan sido inducidos por alguna otra situación no evidente.

Fotografía No. 1. Vista general del sector donde localiza la vivienda evaluada.

Fotografía No. 2. Vista de la vivienda evaluada de tres niveles emplazada en el predio evaluado.

Fotografía No. 3. Vista del edificio emplazado en el predio de la Carrera 94B No. 132A – 65, costado suroccidental del predio evaluado.

Fotografía No. 4. Vista fisuras de tendencia horizontal en las escaleras en el primer nivel de la vivienda evaluada.

Fotografía No. 5. Vista de las fisuras en el cielorraso en una habitación del segundo nivel de la vivienda evaluada.

Fotografía No. 6. Vista de las fisuras en el cielorraso y muros en una habitación del segundo nivel de la vivienda evaluada.

Fotografía No. 7. Vista de la dilatación en la junta entre piso y muros en una habitación del segundo nivel de la vivienda evaluada.

Fotografía No. 8. Vista de las fisuras en los muros en una habitación del tercer nivel de la vivienda evaluada.

- Conforme a lo dispuesto en el Código de Construcción para Bogotá D.C. (Acuerdo 20 de 1995), donde se establece que es obligación de los propietarios y/o responsables de los inmuebles propiciar y efectuar el adecuado mantenimiento de sus instalaciones, se recomienda a los propietarios, de la vivienda emplazada en el predio de Calle 132 C No. 94 B – 25 CA 1, en el Barrio "La Esperanza (Calle 131A)" de la Localidad de Suba, implementar acciones para el mantenimiento y/o reparación de las afectaciones que se presentan afectaciones estructurales, a modo de garantizar condiciones de uso adecuadas durante la vida útil del mismo. Lo anterior bajo el acompañamiento de personal idóneo, y garantizando el cumplimiento de lo estipulado en la normatividad vigente.
