1.1 CONCEPTO TÉCNICO No. CT:	**7156**
1.2 ÁREA:	Análisis y Mitigación de Riesgos
1.3 COORDINACIÓN:	Estudios y Conceptos Técnicos
1.4 REFERENCIA CRUZADA RADICADO FOPAE:	2013ER18119
1.5 RESPUESTA OFICIAL No.	RO-67250

2.1 SOLICITANTE:	CURADURÍA URBANA No. 5
2.2 PROYECTO:	Vivienda Nueva
2.3 LOCALIDAD:	4. San Cristóbal
2.4 UPZ:	51. Los Libertadores
2.5 BARRIO O SECTOR CATASTRAL:	La Belleza
2.6 DIRECCIÓN:	Carrera 10 Este No. 64 – 27 Sur
2.7 CHIP:	AAA0006SRAW
2.8 MANZANA CATASTRAL:	73
2.9 PREDIO CATASTRAL:	15
2.10 ÁREA (Ha):	0.062 (*)
2.11 FECHA DE VISITA:	22 de Noviembre de 2013

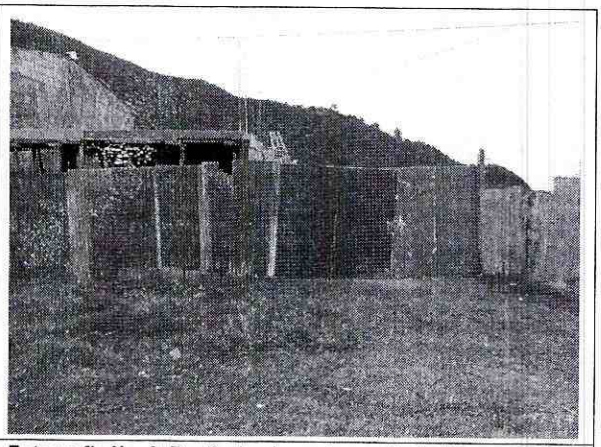
En el momento de la visita técnica al predio objeto del concepto técnico se encontró un lote sin construir con un cerramiento en tejas de zinc. En la parte posterior del predio no se observaron elementos geomorfológicos que puedan originar procesos de remoción en masa. Con base en la verificación técnica se pudo establecer que el predio en mención no presenta evidencias de afectación por procesos de remoción en masa, ni de carácter local, ni de carácter general en la ladera o zonas aledañas al predio evaluado. Igualmente, se pudo establecer que en las edificaciones aledañas no se evidenciaron daños o patologías que permitieran identificar o definir la presencia de procesos de inestabilidad geotécnica en el área del proyecto. No obstante, lo anterior, se advierte que cualquier intervención que se realice debe tener en cuenta la presencia de infraestructura aledaña por lo que el responsable del proyecto debe garantizar en todo momento la estabilidad general del lote y su entorno.

Fotografía No. 2. Predio donde se desarrollará el proyecto de la Carrera 10 Este No. 64 – 27 Sur.

- Teniendo en cuenta los aspectos observados y evaluados en este concepto técnico, se considera que para la construcción del proyecto ubicado en la Carrera 10 Este No. 64 – 27 Sur, de la Localidad de San Cristóbal, **NO SE REQUIERE** adelantar la FASE II del estudio detallado de amenaza y riesgo por remoción en masa, de acuerdo con lo establecido en la Resolución 227 de 2006; por otra parte, esto no exime al constructor del cumplimiento del resto de la normatividad vigente (Norma Sismo Resistente – Código de Construcción – Resolución de Legalización, etc.).

- Desde el punto de vista de riesgo por remoción en masa, el FOPAE recomienda la realización de un estudio geotécnico y de estabilidad de taludes que cumpla con los requisitos establecidos en el Reglamento Colombiano de Construcción Sismo Resistente NSR – 10 y en especial con lo establecido en el Titulo H de ese reglamento. Dicho estudio debe contemplar la evaluación de estabilidad de las intervenciones y el diseño detallado de las medidas de estabilización correspondientes para todas las etapas de construcción, especialmente en los taludes de corte y excavaciones que se tenga proyectados.
