1.1 CONCEPTO TÉCNICO No. CT:	**7076**
1.2 ÁREA:	Técnica y de Gestión
1.3 COORDINACIÓN:	Investigación y Desarrollo
1.4 REFERENCIA CRUZADA RADICADO FOPAE:	2013ER16197
1.5 RESPUESTA OFICIAL No.	**RO-65836**

2.1 SOLICITANTE:	CURADURÍA URBANA No. 5
2.2 PROYECTO:	Iglesia
2.3 LOCALIDAD:	17. LA CANDELARIA
2.4 UPZ:	94. La Candelaria
2.5 BARRIO O SECTOR CATASTRAL:	Belén
2.6 DIRECCIÓN ACTUAL:	Carrera 2 No. 6 C – 08 / Carrera 2 No. 6 C - 14
2.7 CHIP:	AAA0033FLPP(*) – AAA0033FLRU
2.8 MANZANA CATASTRAL:	12
2.9 PREDIOS CATASTRALES:	10 y 11
2.10 ÁREA (Ha):	0.046(**)
2.11 FECHA DE VISITA:	Octubre 11 de 2013

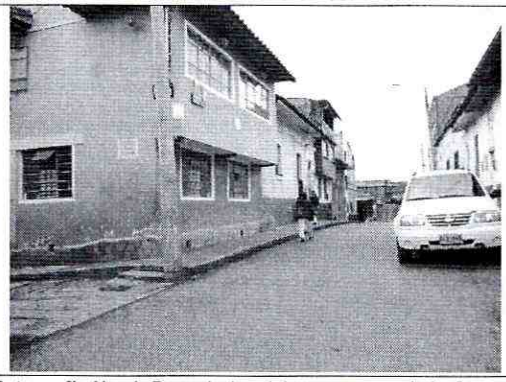
En el momento de la visita técnica al predio se encontró una edificación de un nivel probablemente construida en adobe. Con base en la verificación técnica se pudo establecer que el predio en mención no presenta evidencias de afectación por procesos de remoción en masa, ni de carácter local, ni de carácter general en la ladera o zonas aledañas al predio evaluado. Igualmente, se pudo establecer que en las edificaciones aledañas no se evidenciaron daños o patologías que permitieran identificar o definir la presencia de procesos de inestabilidad geotécnica en el área del proyecto. No obstante, lo anterior, se advierte que cualquier intervención que se realice debe tener en cuenta la presencia de infraestructura aledaña por lo que el responsable del proyecto debe garantizar en todo momento la estabilidad general del lote y su entorno.

Fotografía No. 1. Edificación encontrada en el predio de la Carrera 2 No. 6 C - 14.

Fotografía No. 2. Edificación encontrada en el predio de la Carrera 2 No. 6 C - 08.

Fotografía No. 3. Panorámica del sector sur de la Carrera 2.

Fotografía No. 4. Panorámica del sector norte de la Carrera 2.
