DIAGNÓSTICO TÉCNICO – DI-18380
SUBDIRECCIÓN DE ANÁLISIS DE RIESGOS Y EFECTOS DE CAMBIO CLIMÁTICO
GRUPO ASISTENCIA TÉCNICA
RADICADOS IDIGER No. 2022ER21085

DIRECCIÓN:	Carrera 16 Este No. 25 – 65 Sur MJ	**COORDENADAS ÁREA INSPECCIONADA**	X: 100125.51 Y: 96216.48
BARRIO/SECTOR CATASTRAL:	El Triangulo	**ÁREA DIRECTA AFECTADA:**	0 m²
UPZ:	32 – San Blas	**POBLACIÓN ATENDIDA:**	2
LOCALIDAD:	04 – San Cristóbal	**FAMILIAS** 1 **ADULTOS**	1 **MENORES** 1
CHIP:	AAA0277ALUH	**PREDIOS EVALUADOS**	1
AREA INSPECCIONADA	50 m2	**DOCUMENTO REMISORIO**	CR-46012

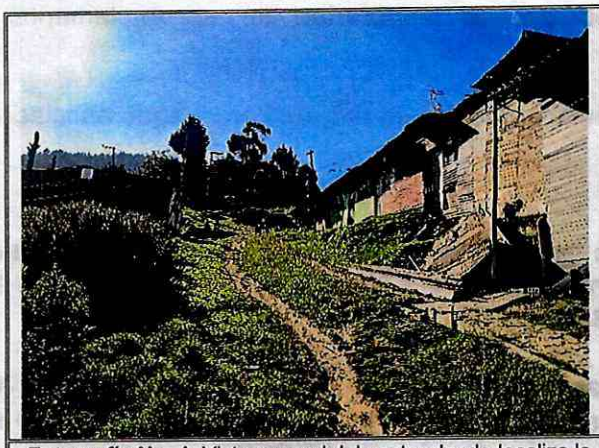
Esta ocupación corresponde a una vivienda construida en madera con piso en losa de concreto y cubierta liviana con tejas de zinc y entramado de madera, durante la inspección no se observan daños significativos en los elementos que conforman la vivienda, que representen un riesgo inminente para la estabilidad y habitabilidad de esta (Ver Fotografía 2 a la 4).

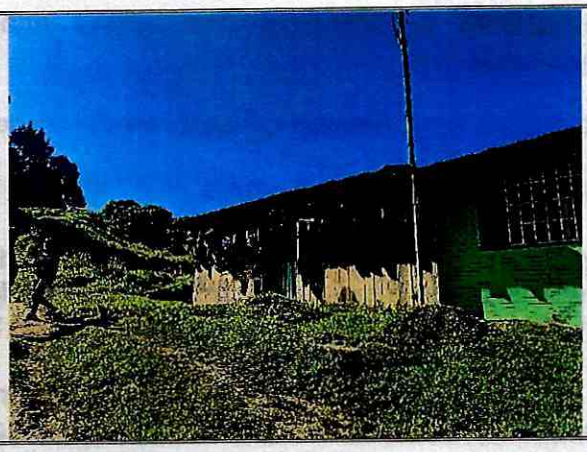
La ocupación objeto de la inspección visual se localiza en un sector de pendiente moderada en donde se aprecia un inadecuado manejo de las aguas de escorrentía superficial y aguas residuales, en la cual se observan taludes de corte y relleno sin medidas de protección y/o estabilización, implementados para el emplazamiento de las viviendas. En la actualidad no se encuentra consolidado urbanísticamente con vías y senderos de acceso en suelo natural; las viviendas emplazadas en este sector corresponden a ocupaciones de un nivel, construidas principalmente en material de recuperación, algunas de las cuales presentan cimentación palafítica (Ver Fotografía 1).

Fotografía No. 1. Vista general del sector donde localiza la ocupación evaluada.

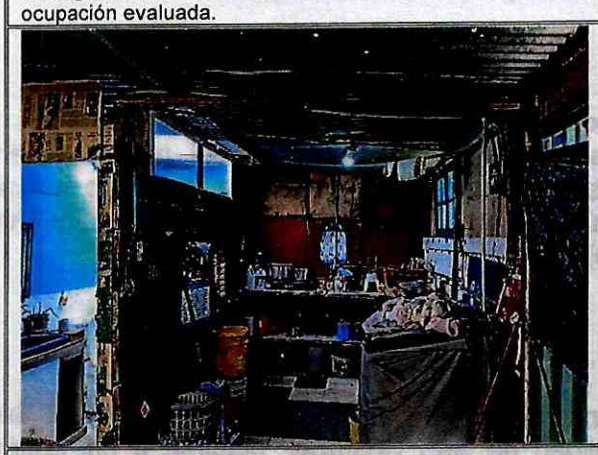
Fotografía No. 2. Vista de la vivienda evaluado.
