DIAGNÓSTICO TÉCNICO DI No. 19638
SUBDIRECCIÓN DE ANÁLISIS DE RIESGOS Y EFECTOS DEL CAMBIO CLIMÁTICO
GRUPO ASISTENCIA TÉCNICA
EVENTO SIRE 5421020

PROFESIONAL QUE ATIENDE	Leidy Katherine Rodríguez Wagner	**FECHA DE INSPECCIÓN**	23 de agosto 2023
DIRECCIÓN:	CL 59A SUR 37 37	**COORDENADAS ÁREA INSPECCIONADA**	X:91.933,201 Y:97.466,673
BARRIO:	Arborizadora Baja	**ÁREA DIRECTA AFECTADA:**	10m2
UPZ:	65 – Arborizadora	**POBLACIÓN ATENDIDA:**	5
LOCALIDAD:	19 – Ciudad Bolívar	**FAMILIAS** 1 **ADULTOS**	4 **MENORES** 1
CHIP:	AAA0019JBXR	**PREDIOS EVALUADOS**	1
AREA INSPECCION	44 m2	**DOCUMENTO REMISORIO**	CR-50099

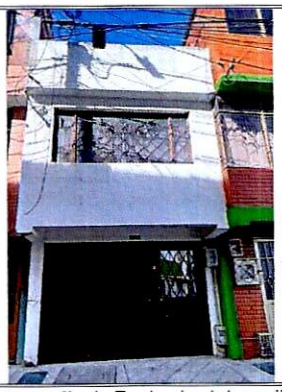
Fotografía 1. Fachada del predio

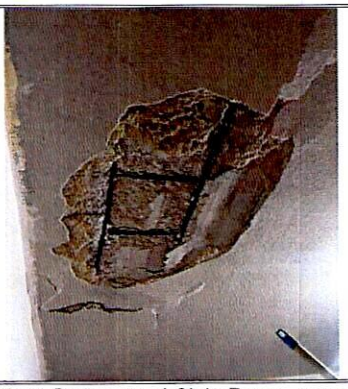
De acuerdo a la tabla anterior se establece que la clasificación de daños en el predio de la CL 59A SUR 37 37, barrio Arborizadora Baja, localidad de Ciudad Bolívar, es **LEVE** a nivel general y **MODERADA** concentrada en habitación secundaria ubicada en el segundo nivel de la vivienda.

Fotografía 2. Daños en el Cielo Raso - segundo nivel

De no desarrollarse acciones encaminadas a la reparación de los elementos que presentan daños al predio de la CL 59A SUR 37 37, barrio Arborizadora Baja, localidad de Ciudad Bolívar, es posible que, ante cargas habituales de servicio, o ante la ocurrencia de cargas dinámicas, como por ejemplo sismos, se presenten nuevos desprendimientos y se incrementen los daños observados en el cielo raso de la habitación secundaria ubicada en el segundo nivel de la vivienda.

Si bien, la estabilidad estructural general del predio de la CL 59A SUR 37 37, barrio Arborizadora Baja, localidad de Ciudad Bolívar, no se encuentra comprometida en la actualidad ante cargas habituales de servicio, sin embargo la habitabilidad de la habitación secundaria ubicada en el segundo nivel de la vivienda, se encuentra comprometida en la actualidad debido a las afectaciones evidenciadas.

Recomendación de restricción de uso de la habitación secundaria ubicada en el segundo nivel de la vivienda CL 59A SUR 37 37, barrio Arborizadora Baja, localidad de Ciudad Bolívar.

- A los encargados, responsable y/o responsables del predio de la CL 59A SUR 37 37, barrio Arborizadora Baja, localidad de Ciudad Bolívar, en aplicación del principio de precaución[4], acoger la recomendación de restricción de uso de la habitación secundaria ubicada en el segundo nivel de la vivienda, dada por el IDIGER mediante el formato de restricción de uso No. 11097, hasta que se desarrollen las intervenciones que garanticen la estabilidad de esta zona
