1.1 CONCEPTO TÉCNICO No. CT:	CT-7833
1.2 ÁREA:	Análisis de Riesgos y Efectos de Cambio Climático
1.3 COORDINACIÓN:	Estudios y Conceptos Técnicos
1.4 REFERENCIA CRUZADA RADICADO IDIGER:	2014ER19112
1.5 RESPUESTA OFICIAL No.	RO-74115

2.1 SOLICITANTE:	Curaduría Urbana No. 5
2.2 PROYECTO:	Calle 66 Bis No. 4 - 11
2.3 LOCALIDAD:	2. Chapinero
2.4 UPZ:	90. Pardo Rubio
2.5 BARRIO O SECTOR CATASTRAL:	Granada
2.6 DIRECCIÓN:	Calle 66 Bis No. 4 - 11
2.7 CHIP:	AAA0089MOUH
2.8 MANZANA CATASTRAL:	21
2.9 PREDIO CATASTRAL:	12
2.10 ÁREA (Ha):	No se indica
2.11 FECHA DE VISITA:	Octubre 23 de 2014

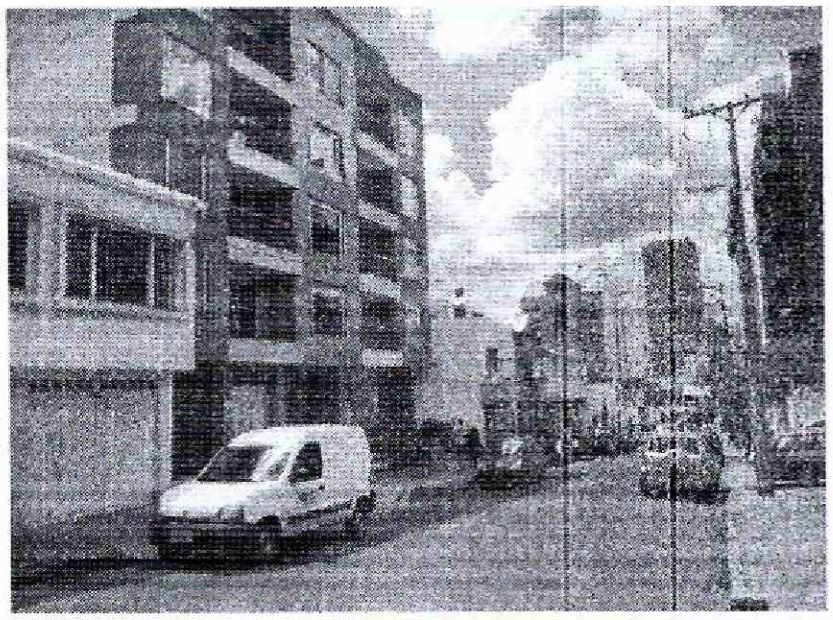
La zona de interés cuenta con un uso de suelo urbano, que corresponde a un sector consolidado con densidad de construcción media a alta y presenta un uso principalmente residencial. La pendiente del terreno es de media a alta, contando con vías principales pavimentadas y secundarias sin pavimentar. En el sector se encuentran edificaciones de hasta seis (6) niveles de altura con sistema estructurales aporticado y muros estructurales y los cuales, en el momento de la verificación técnica adelantada, no evidenciaban daños o patologías que permitan identificar o definir la presencia de procesos de remoción en masa activos en el área del proyecto (Fotografia 1).

Con base en la inspección visual realizada al momento de la visita técnica, en el predio de consulta se identificó una edificación de una casa dos (2) niveles, la cual tampoco refleja afectaciones por procesos de remoción en masa de carácter local y/o general, y que no se encontraron evidencias de ellos en la zona de influencia (Fotografía 2). A pesar de lo anterior, se advierte que cualquier intervención que se realice, debe tener en cuenta la presencia de la infraestructura aledaña, por lo que el responsable del proyecto debe garantizar en todo momento la estabilidad general del lote y su entorno, lo anterior enmarcado en el Artículo 32 del Decreto Distrital 172 de 2014 y de conformidad con el Artículo 42 de la Ley 1523 de 2012.

Fotografía No. 1. Vista del sector donde se localiza el proyecto de la Calle 66 Bis No. 4 - 11. La zona de influencia está consolidada cuyo uso es principalmente residencial.
