DIAGNÓSTICO TÉCNICO – DI No.12937
SUBDIRECCIÓN DE ANÁLISIS DE RIESGOS Y EFECTOS DEL CAMBIO CLIMÁTICO
GRUPO ASISTENCIA TÉCNICA
RADICADO IDIGER 2019ER2423

DIRECCIÓN:	Carrera 7D Bis No 129-40	**COORDENADAS AREA INSPECCIONADA**				X:105111,12 Y:112449,47	
BARRIO/SECTOR CATASTRAL:	Bella Suiza	**ÁREA DIRECTA AFECTADA:**				1600M2	
UPZ:	14 – Usaquén	**POBLACIÓN ATENDIDA:**				150	
LOCALIDAD:	1- Usaquén	**FAMILIAS**	72	**ADULTOS**	100	**MENORES**	50
CHIP:	AAA025OXACX y Otros	**PREDIOS EVALUADOS**				1	
AREA INSPECCIONADA	1600M2	**DOCUMENTO REMISORIO**				CR-33318

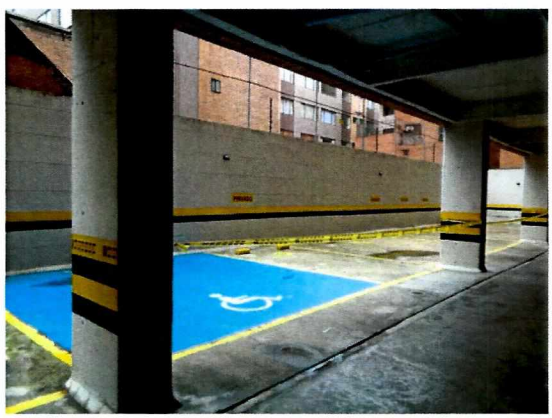
El predio evaluado corresponde al edificio Valsesia 129, de 7 niveles, construido aproximadamente hace 4 años cuya conformación estructural está basada en pórticos y pantallas de concreto reforzado con cubierta en placa de concreto (Ver Fotografía 1).

Fotografía 1. *Edificio Valsesia 129 de la Carrera 7D Bis No 129-40 en la Localidad de Usaquén*

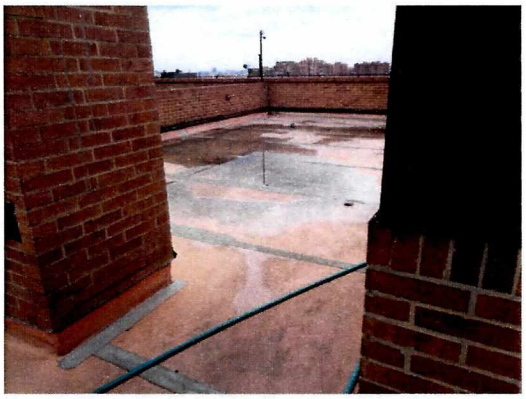
La terraza en concreto cubierta con manto, presenta encharcamientos de agua en varios sectores (Ver Fotografías 11 y 12)

Las humedades en el cielorraso de la zona de ropas del apartamento 711 posiblemente se debe a la carencia de un eficiente sistema de drenaje de la terraza.

Fotografías 11 y 12. *Encharcamientos en la terraza del edificio Valsesia 129 P.H.*
