1.1 CONCEPTO DE AMENAZA RUINA Nº CAR:	2745
1.2 ÁREA:	Análisis de Riesgos y Efectos Cambio Climático
1.3 AREA FUNCIONAL:	Conceptos Técnicos
1.4 REFERENCIA CRUZADA RADICADO IDIGER:	2016ER9049
1.5 RESPUESTA OFICIAL No.	CR-24256

2.1 SOLICITANTE:	INSPECCION 14 C DISTRITAL DE POLICIA
2.2 LOCALIDAD:	(14) LOS MARTIRES
2.3 UPZ:	(102) LA SABANA
2.4 BARRIO O SECTOR CATASTRAL:	VOTO NACIONAL
2.5 DIRECCIÓN:	CARRERA 15 A No. 9 – 41
2.6 CHIP:	AAA0034KCMR
2.7 FECHA DE VISITA:	JUNIO 7 DE 2016
2.8 POBLACIÓN BENEFICIADA:	1 Persona – 1 Familia
2.9 ÁREA (m2):	600 m² (Aproximadamente)

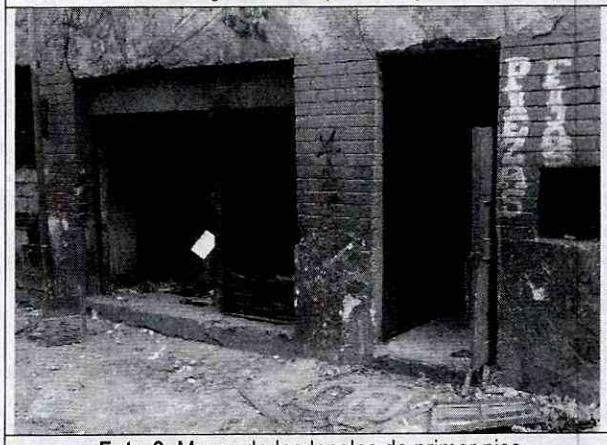
Foto 2. Muro de fachada, sin daño estructural.

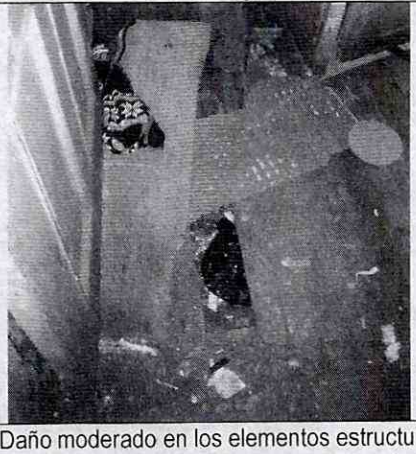
En general, la mayor parte de los muros de la edificación, incluyendo el de fachada, no presentan un compromiso en su estabilidad ante las cargas habituales de servicio y no representa un peligro inminente sobre la integridad de los ocupantes ni de los transeúntes. El entrepiso presenta daño predominantemente moderado con posibilidad de colapso con afectación a los ocupantes. El cielo raso presenta deterioro y desprendimiento del recubrimiento con posibilidad de afectar a los ocupantes. La clasificación del daño para esta edificación es moderada y por lo tanto amenaza ruina.

Foto 6. Daño moderado en los elementos estructurales del entrepiso en madera del segundo nivel.

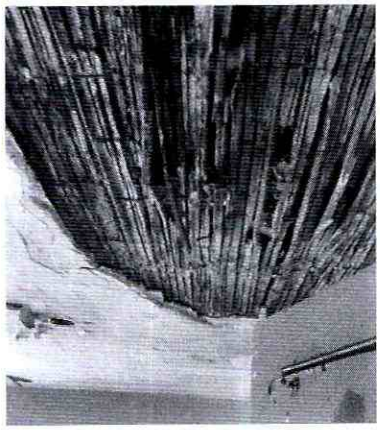
Foto 7. Deterioro en los entrepisos de madera por presencia de humedad en el cielo raso segundo piso.

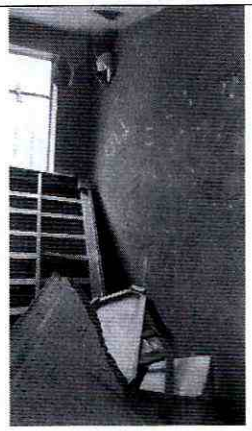
Foto 9. Muros del tercer nivel en buen estado

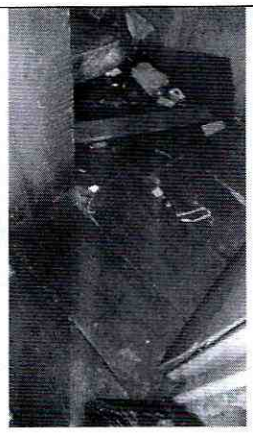
Foto 12. Desprendimiento en los elementos de madera del cuarto piso

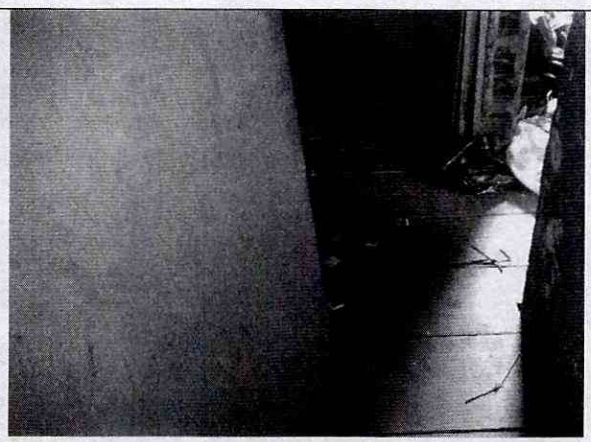
Foto 14. Entrepiso en buen estado

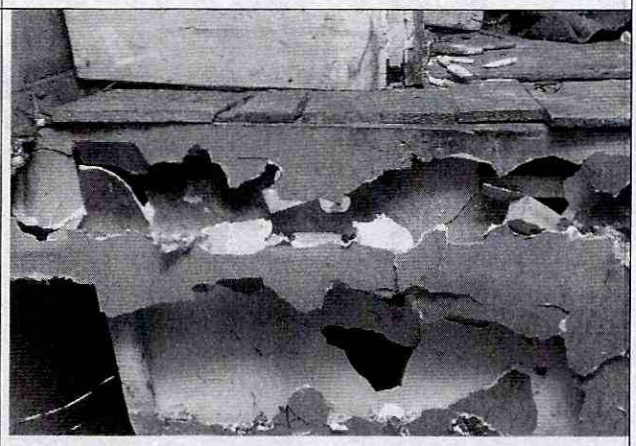
Foto 16. Daño fuerte en elementos de madera.
