CONCEPTO TÉCNICO No. CT - 4932

Localidad	19- Ciudad Bolívar
UPZ	70- Jerusalén
Barrio	Arborizadora Alta
Dirección	Manzana 36
Proyecto	ARBORIZADORA ALTA – MZ 36
Manzana	36
Lotes	1, 2, y 3 (Lote Catastral – 18)
Fecha de Visita	Junio 22 de 2007
Área (m^2)	270
Solicitante	Curaduría Urbana No. 5 – Caja de Vivienda Popular (CVP)
Tipo de Amenaza	Remoción en Masa

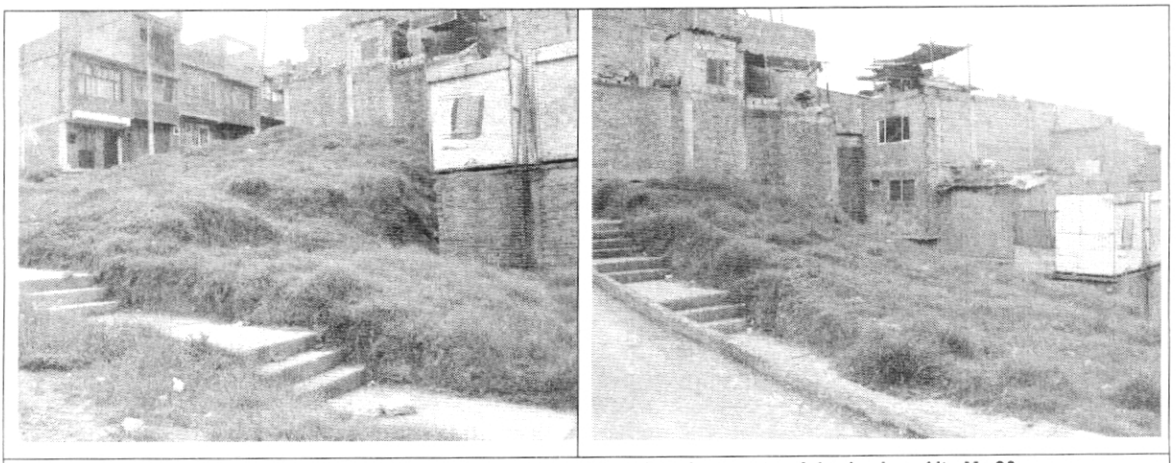
El terreno donde se proyecta construir el conjunto de viviendas cuenta con una pendiente media, limitado por la diagonal 69I Sur y las carreras 42A y 42B; estas últimas se encuentran pavimentadas. El sector esta parcialmente urbanizado, consolidado con viviendas, vías pavimentadas y sin pavimentar, servicios públicos; en un sector principalmente residencial (ver Fotografías No.1 y 2).

Fotografías No. 1 y 2. Predio donde se busca desarrollar el proyecto –Arborizadora Alta Mz 36.

Los lotes que incluyen la manzana 36 del desarrollo, objeto del presente concepto técnico, se encuentra superficialmente conformado por rellenos heterogéneos, describiendo una topografía irregular, producto posiblemente de realizar una disposición no técnica de los mismos, o la

presencia de procesos incipientes de inestabilidad (reptamiento). Estos materiales se encuentran subyacidos por suelos residuales de la Formación Guaduas (ver Fotografías No. 1 a 4).

Dentro del estudio geotécnico se recomienda identificar detalladamente la localización y espesor de todos los materiales de la zona y realizar una completa caracterización física y mecánica de los mismos, con el fin de garantizar las condiciones de estabilidad del proyecto y del entorno, así como para definir el tipo y nivel de cimentación más apropiado. Dentro de esta actividad se recomienda evaluar el manejo y disposición más apropiado de los rellenos presentes.
