DIAGNÓSTICO TÉCNICO DI - 7911
SUBDIRECCIÓN DE ANÁLISIS DE RIESGOS Y EFECTOS DE CAMBIO CLIMÁTICO
COORDINACIÓN DE ASISTENCIA TÉCNICA
RADICADO IDIGER No. 2015ER18

DIRECCIÓN	Calle 69 A Sur No 0-45	**ÁREA DIRECTA**			72 m²		
BARRIO	Barraquillita	**POBLACIÓN ATENDIDA**			15		
UPZ	Gran Yomasa	**FAMILIAS**	4	**ADULTOS**	10	**NIÑOS**	5
LOCALIDAD	Usme	**PREDIOS EVALUADOS**			1		
CHIP	AAA0023XYOE	**OFICIO REMISORIO**			CR-19647

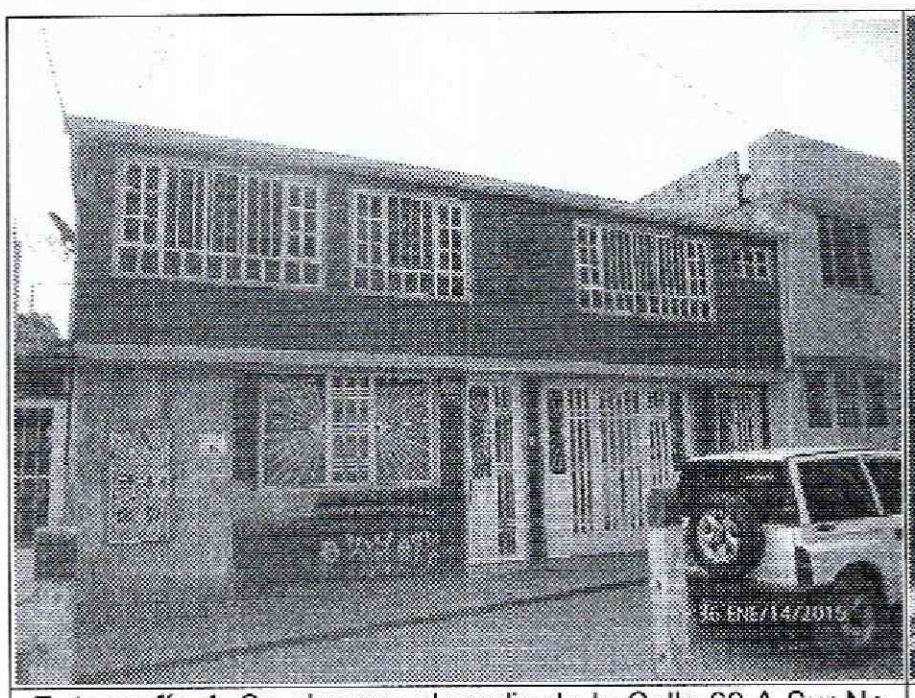
En el predio de la Calle 69 A Sur No 0-45, se emplaza una vivienda de dos (2) nivel, construida en mampostería simple con cubierta liviana en tejas zinc soportadas por un entramado en madera que a su vez se apoyan sobre los muros perimetrales y muros de cerramientos en

bloques de arcilla; en la misma se presentan deficiencias constructivas relacionadas con la ausencia de elementos de confinamiento y amarre del tipo vigas y columnas, sumado a la falta de mantenimiento preventivo de la misma.

Fotografía 1. Se observa el predio de la Calle 69 A Sur No 0-45 del Barrio Barranquillita de la Localidad de Usme.

- Se recomienda a los habitantes y/o responsables del predio de la Calle 69 A Sur No 0-45 del Barrio Barranquillita de la Localidad de Usme., implementar acciones para el mantenimiento y mejoramiento de la calidad de la vivienda, con el propósito de optimizar las condiciones adecuadas para su uso.

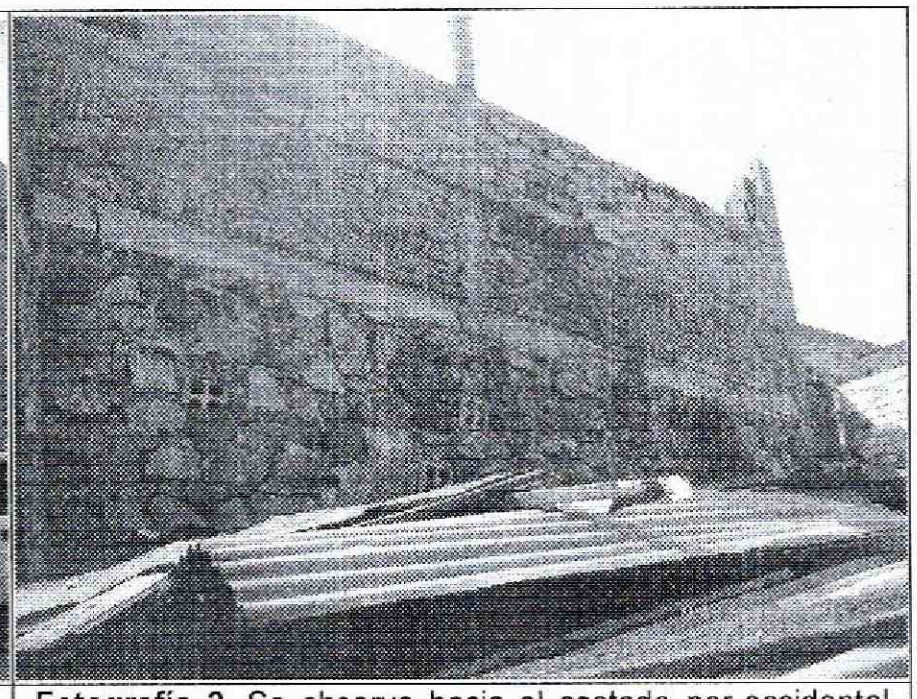
Finalmente es pertinente mencionar que hacia el costado nor-occidental del predio se identifica un talud de corte y/o relleno de tendencia vertical de una longitud cercana a los 6 metros y una altura aproximada a los 2 metros, en el que se observa un muro en piedra pegada como medida de estabilización el cual carece de sistemas para dar manejo a las aguas de escorrentía superficial y subsuperficial en el cual no se observa perdida de verticalidad ,grietas u otro tipo de patología que indique compromiso en la actualidad bajo cargas normales de servicio.

Fotografía 2. Se observa hacia el costado nor-occidental del predio se identifica un talud de corte y/o relleno de tendencia vertical de una longitud cercana a los 6 metros y una altura aproximada a los 2 metros, en el que se observa un sistema en piedra pegada como medida de estabilización el cual carece de sistemas para dar manejo a las aguas de escorrentía superficial y subsuperficial.

- Desprendimientos de material de los taludes de corte realizados para el emplazamiento de la vivienda localizada en el predio de la Calle 69 A Sur No 0-45 del Barrio Barranquillita de la Localidad de Usme.

- En caso de no existir restricciones y/o condicionamientos del uso del suelo, para el predio de la Calle 69 A Sur No 0-45 del Barrio Barranquillita de la Localidad de Usme., se recomienda al responsable y/o responsables del mismo, implementar adecuadas medidas de estabilización, protección y manejo de las aguas de escorrentía superficial y subsuperficial, en todos aquellos taludes de corte y/o relleno que hayan sido realizados para la adecuación del predio y posterior emplazamiento de la vivienda existente en el mismo. Por otra parte se resalta, que se deberá garantizar el cumplimiento de los requerimientos establecidos en el Reglamento Colombiano de Construcción Sismo Resistente NSR – 10,

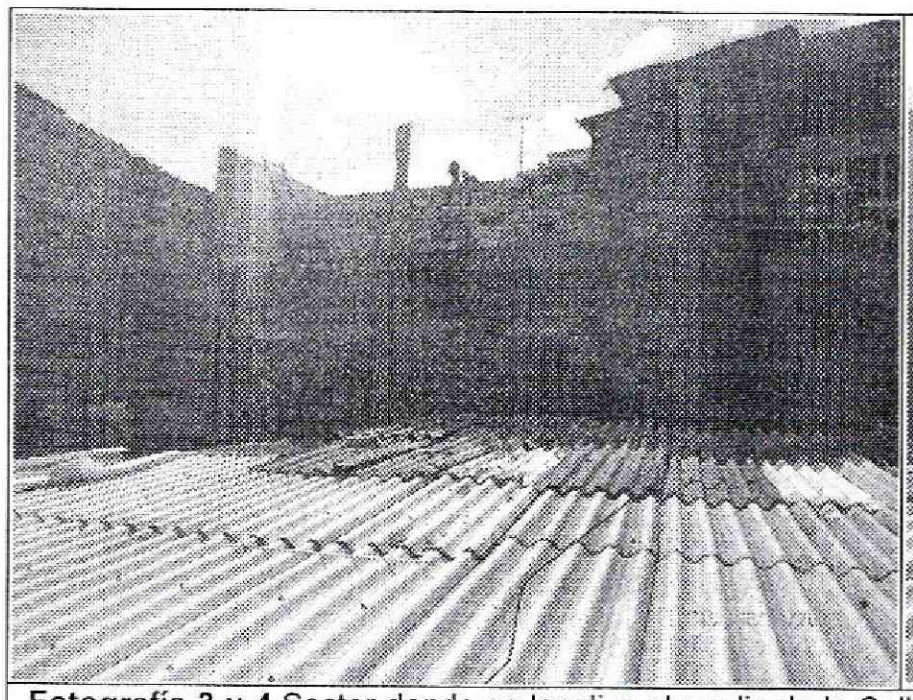
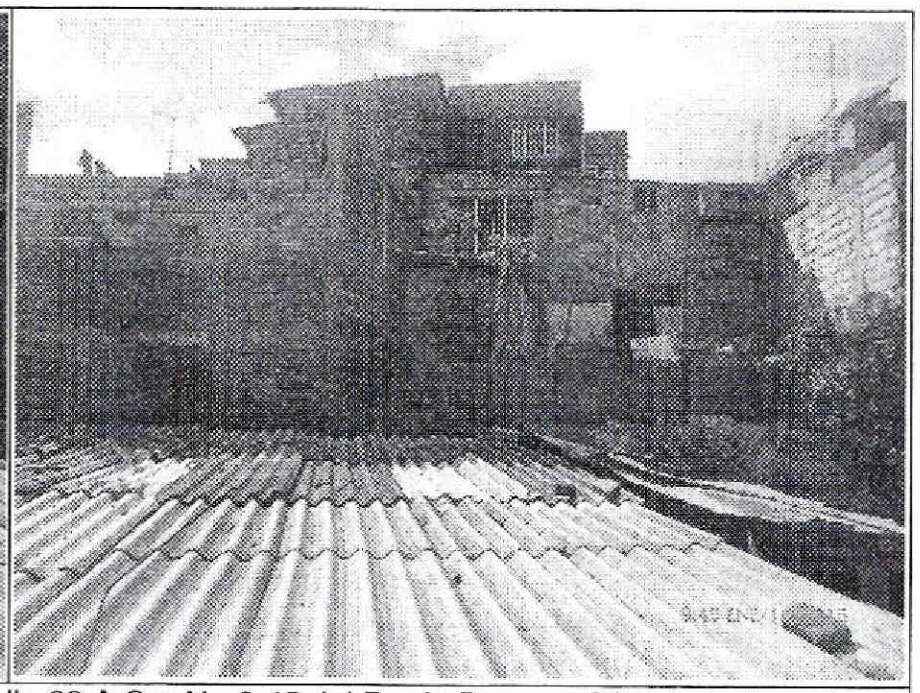
Fotografía 3 y 4. Sector donde se localiza el predio de la Calle 69 A Sur No 0-45 del Barrio Barranquillita de la Localidad de Usme.
