1.1 CONCEPTO TÉCNICO No. CT:	**6455**
1.2 ÁREA:	Técnica y de Gestión
1.3 COORDINACIÓN:	Investigación y Desarrollo
1.4 REFERENCIA CRUZADA RADICADO FOPAE:	2012ER5026
1.5 RESPUESTA OFICIAL No.	RO-55907

2.1 SOLICITANTE:	CURADURÍA URBANA No. 4
2.2 PROYECTO:	VIVIENDA UNIFAMILIAR CLAVIJO
2.3 LOCALIDAD:	4. San Cristóbal
2.4 UPZ:	32. San Blas
2.5 BARRIO O SECTOR CATASTRAL:	Amapolas
2.6 DIRECCIÓN:	Carrera 12D Este No 28B-03 Sur
2.7 CHIP:	AAA0001DCLW
2.8 MANZANA CATASTRAL:	30
2.9 PREDIO CATASTRAL:	17
2.10 ÁREA (Ha):	0.0072 (*)
2.11 FECHA DE VISITA: **FECHA DE EMISIÓN CT:**	Abril 12 de 2012 Julio 06 de 2012

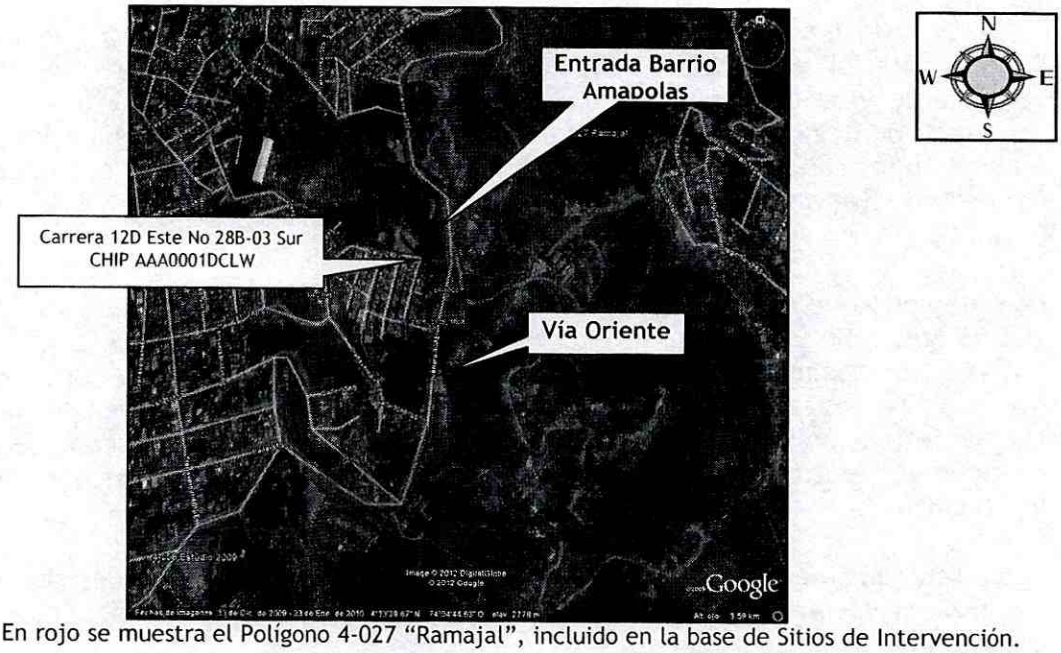
El Fondo de Prevención y Atención de Emergencias - FOPAE, en cumplimiento a lo establecido en el artículo 31 del Decreto Distrital 332 de 2004, verificó y determinó la inclusión en la Base de Sitios de Intervención, a fin de iniciar las gestiones conducentes a la mitigación de riesgos del polígono de estudio por procesos de remoción en masa, comprendido entre las Calles 23 Sur y 31 Sur, incluyendo la Antigua Vía Oriente (Carrera 13 Este, Carrera 13 A Este), del Barrio Arrayanes de la Localidad de San Cristóbal, con el identificador SIRE 4-027 "Ramajal" y con prioridad de ejecución 1 (Ver Figura 2).

Figura 2. En rojo se muestra el Polígono 4-027 "Ramajal", incluido en la base de Sitios de Intervención.

Adicionalmente, El FOPAE ha emitido a la Alcaldía de San Cristóbal copia de la ficha técnica del identificador en comento, mediante la Carta Remisoria CR-13975 de Diciembre de 2011, con el fin de que sean adelantadas las acciones pertinentes para la ejecución de estudios y obras de mitigación en el polígono anteriormente mencionado ya sea por el Fondo de Desarrollo Local o por el responsable de la ejecución de las mismas previa verificación predial.
