1.1 CONCEPTO TÉCNICO No. CT:	CT-7832
1.2 ÁREA:	Análisis de Riesgos y Efectos de Cambio Climático
1.3 COORDINACIÓN:	Estudios y Conceptos Técnicos
1.4 REFERENCIA CRUZADA RADICADO IDIGER:	2014ER19080 y 2014ER19469
1.5 RESPUESTA OFICIAL No.	RO-74112

2.1 SOLICITANTE:	Curaduría Urbana No. 4
2.2 PROYECTO:	Vivienda Bifamiliar – Quintero Blanco Juan
2.3 LOCALIDAD:	2. Chapinero
2.4 UPZ:	90. Pardo Rubio
2.5 BARRIO O SECTOR CATASTRAL:	Mariscal Sucre
2.6 DIRECCIÓN:	Calle 45 Bis No. 1A - 32
2.7 CHIP:	AAA0092HCZM
2.8 MANZANA CATASTRAL:	78
2.9 PREDIO CATASTRAL:	08
2.10 ÁREA (Ha):	0.01078 (*)
2.11 FECHA DE VISITA:	Octubre 23 de 2014

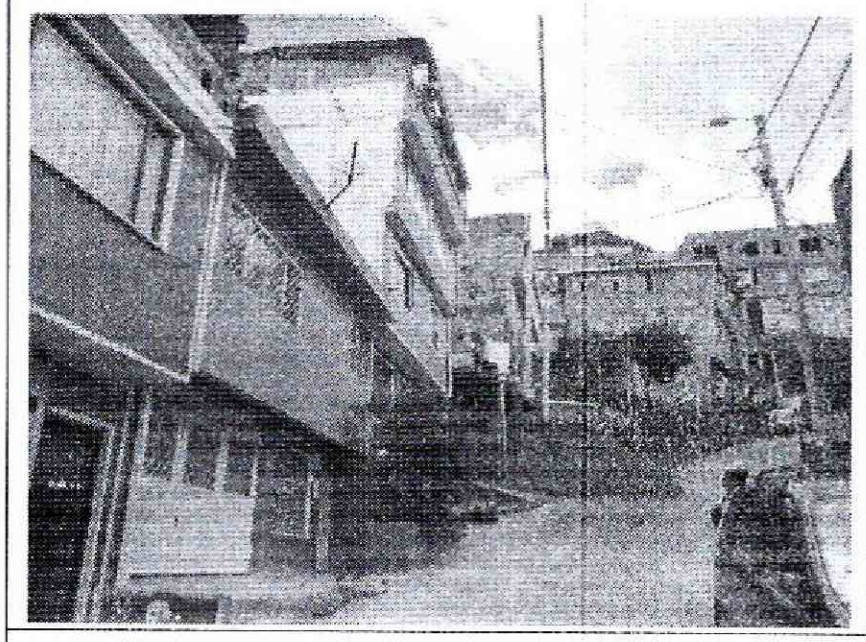
La zona de interés cuenta con un uso de suelo urbano, que corresponde a un sector consolidado con densidad de construcción media a alta y presenta un uso principalmente residencial. La pendiente del terreno es de media a alta, contando con vías principales pavimentadas y secundarias sin pavimentar. En el sector se encuentran edificaciones de hasta tres (3) niveles de altura y los cuales, en el momento de la verificación técnica adelantada, no evidenciaban daños o patologías que permitan identificar o definir la presencia de procesos de remoción en masa activos en el área del proyecto (Fotografia 1 y 2).

Fotografía No. 1. Vista del sector donde se localiza el proyecto de la Calle 45 Bis No. 1A – 32. La zona de influencia está consolidada cuyo uso es principalmente residencial.

Fotografía No. 2. Vista del sector donde se localiza el proyecto de la Calle 45 Bis No. 1A – 32. La zona de influencia está consolidada cuyo uso es principalmente residencial.

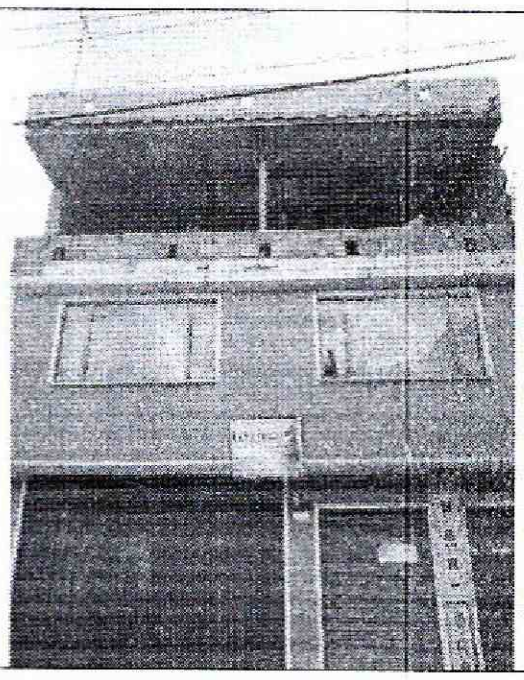
Con base en la inspección visual realizada al momento de la visita técnica, en el predio de consulta se identificó una edificación de una casa dos (2) niveles, la cual tampoco refleja afectaciones por procesos de remoción en masa de carácter local y/o general, y que no se encontraron evidencias de ellos en la zona de influencia (Fotografía 3 y 4).

Fotografía No. 3. Vista del predio en donde se desarrollará el proyecto de la Calle 45 Bis No. 1A – 32, en la localidad de Chapinero.

A pesar de lo anterior, se advierte que cualquier intervención que se realice, debe tener en cuenta la presencia de la infraestructura aledaña, por lo que el responsable del proyecto debe garantizar en todo

momento la estabilidad general del lote y su entorno, lo anterior enmarcado en el Artículo 32 del Decreto Distrital 172 de 2014 y de conformidad con el Artículo 42 de la Ley 1523 de 2012.

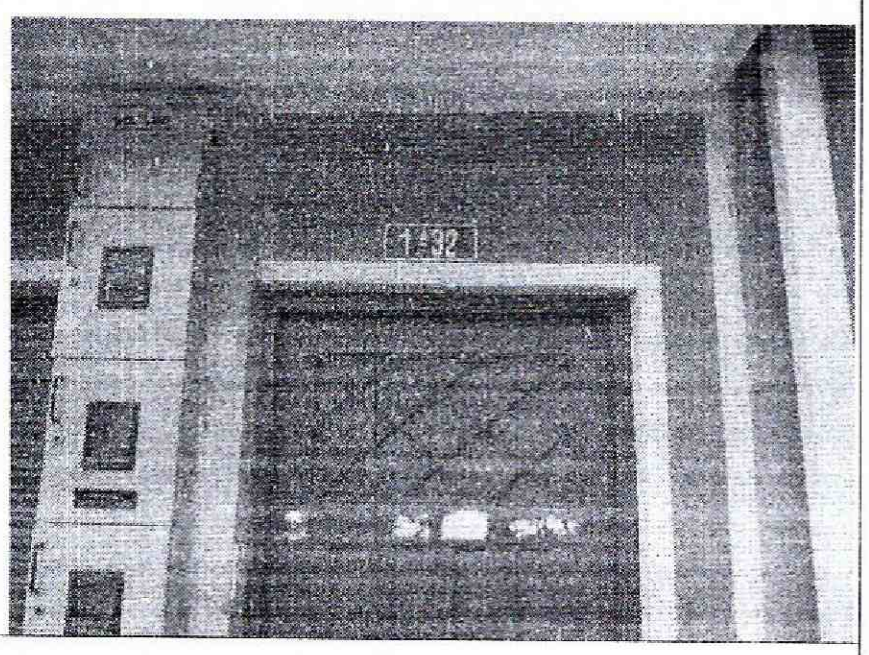
Fotografía No. 4. Vista del predio en donde se desarrollará el proyecto de la Calle 45 Bis No. 1A – 32, en la localidad de Chapinero.
