1. INFORMACIÓN DE REFERENCIA

1.1 CONCEPTO TÉCNICO No:	CT-8211
1.2 DEPENDENCIA:	Análisis de Riesgos y Efectos del Cambio Climático
1.3 AREA FUNCIONAL:	Conceptos para la Planificación Territorial
1.4 CARTA REMISORIA No.	CR-29054

2.1 SOLICITANTE:	Secretaría Distrital del Hábitat – SDHT
2.2 LOCALIDAD:	10 Engativá
2.3 UPZ:	74 Engativá
2.4 DESARROLLO:	Sector Granjas El Dorado
2.5 ÁREA (Ha):	0,072 Ha
2.6 FECHA DE VISITA:	30 de junio de 2017
2.7 FECHA DE ELABORACIÓN:	19 de diciembre de 2017
2.8 TIPO DE RIESGO:	Movimientos en masa e inundación por desbordamiento
2.9 VIGENCIA:	La vigencia del presente concepto está en función de las condiciones físicas del desarrollo que sirvieron para las evaluaciones de amenaza, vulnerabilidad y riesgo; por lo tanto, si se producen cambios significativos en las mencionadas condiciones éste deberá ser ajustado.

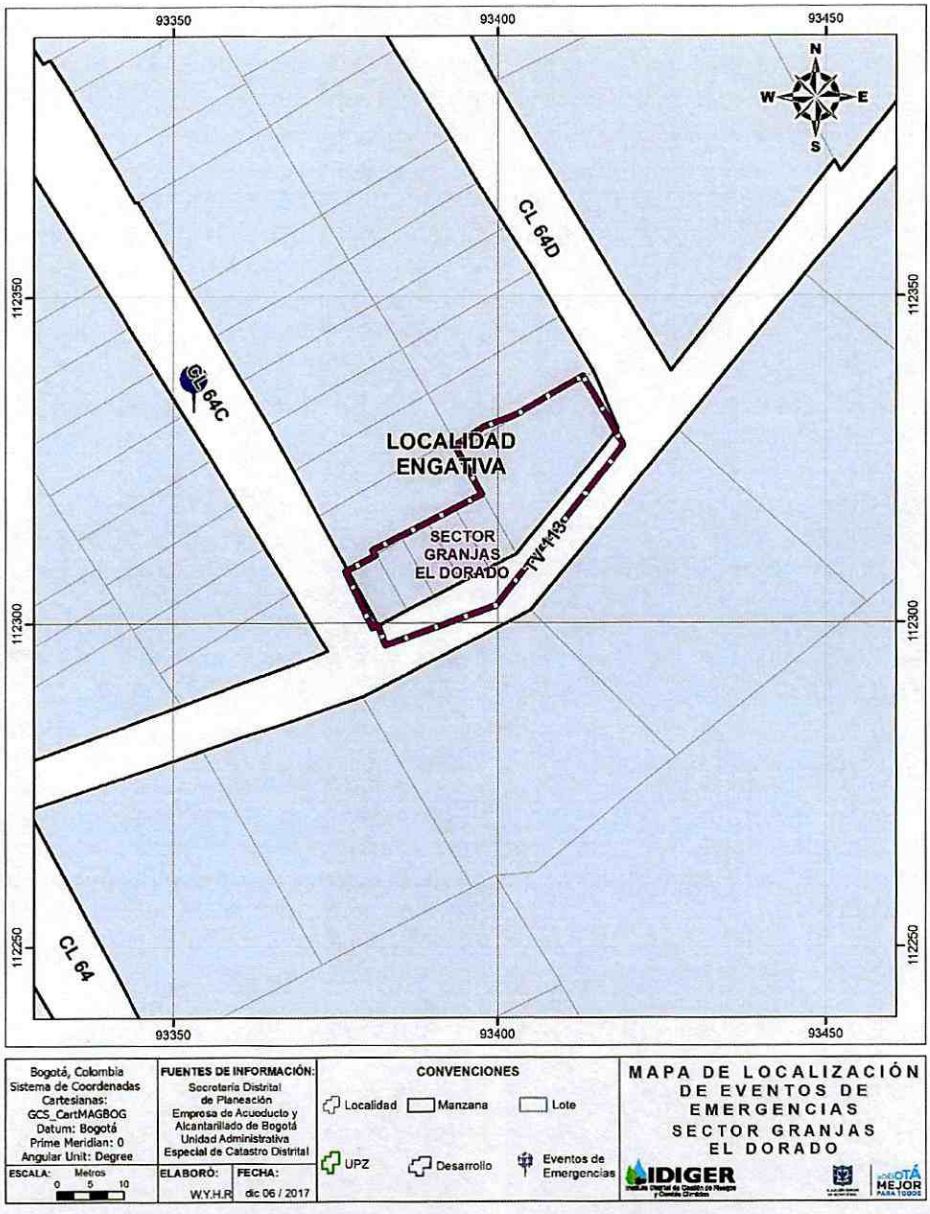
Figura 2. Mapa de localización eventos de emergencia por encharcamiento próximos al desarrollo Sector Granjas El Dorado

En la bitácora de emergencias se encontró un antecedente de un evento de encharcamiento que afectó sector aledaño al desarrollo en análisis (ver Figura 2 y Tabla 3), el cual se pudo generar por falta de capacidad hidráulica del sistema de drenaje pluvial de la zona.

TIPO DE EVENTO	FECHA	DIRECCIÓN
Encharcamiento	04/10/2012	Calle 64C N°113-39

- Teniendo en cuenta que se pueden presentar eventos de encharcamiento, por tratarse de un sector dominado por una topografía plana, se recomienda a la EAB-ESP implementar obras de infraestructura y mantenimiento, que contribuyan con el mejoramiento integral del sector, entre otras, mantenimiento de las redes de acueducto y alcantarillado sanitario, de las vías y obras de drenaje para el manejo de aguas lluvias y de escorrentía superficial, implementando las medidas que garanticen que no se presenten reflujos de aguas por el sistema de alcantarillado sanitario y pluvial establecido en esta zona.

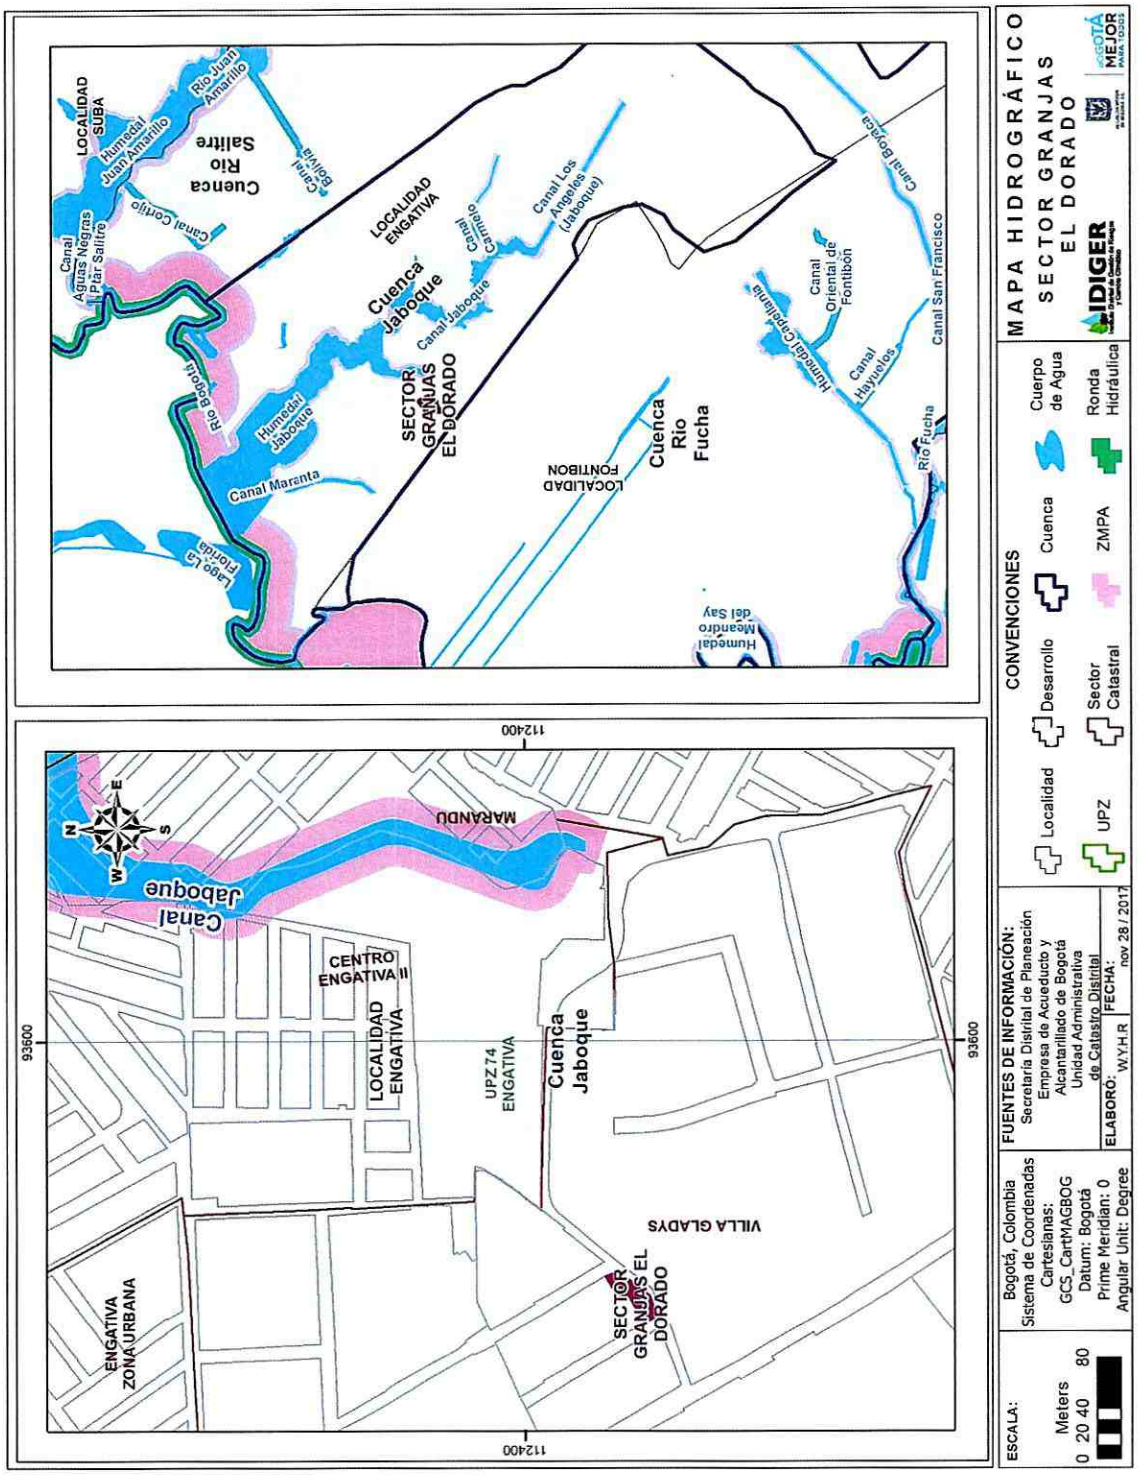
Figura 3. Mapa Hidrográfico para el desarrollo Sector Granjas El Dorado

En el desarrollo no se encuentran cauces o caños permanentes que lo crucen o afecten. El cuerpo de agua más cercano es el humedal Jaboque y se encuentra aproximadamente a 310 m, el cual no representa ningún tipo de amenaza de inundación por desbordamiento para el desarrollo en análisis como se observa en la Figura 3. Finalmente, el desarrollo no cuenta con sistema de alcantarillado pluvial, condición evidenciada en la visita de verificación realizada y en información de la Secretaria Distrital de Planeación – SDP, lo que posibilita eventos de encharcamiento en la zona.
