DIAGNÓSTICO TÉCNICO – DI-13031
SUBDIRECCIÓN DE ANÁLISIS DE RIESGOS Y EFECTOS DEL CAMBIO CLIMÁTICO
GRUPO ASISTENCIA TÉCNICA
RADICADOS IDIGER 2019ER3674 – 2019ER5056

DIRECCIÓN:	Carrera 3 No. 1 C - 92	**COORDENADAS AREA INSPECCIONADA**			X1: 100041,15 Y1: 98811,94 X2: 100054,38 Y2: 98868,29	X3: 100151,22 Y3: 98832,04 X4: 100143,28 Y4: 98778,86	
SECTOR CATASTRAL:	Ramírez	**ÁREA DIRECTA AFECTADA:**			420 m^2		
UPZ:	96 – Lourdes	**POBLACIÓN ATENDIDA:**			104		
LOCALIDAD:	03 – Santa Fé	**FAMILIAS**	26	**ADULTOS**	96	**MENORES**	8
CHIP:	AAA0033ULKC	**PREDIOS EVALUADOS**			1		
AREA INSPECCIONADA	5650 m^2	**DOCUMENTO REMISORIO**			CR-33501

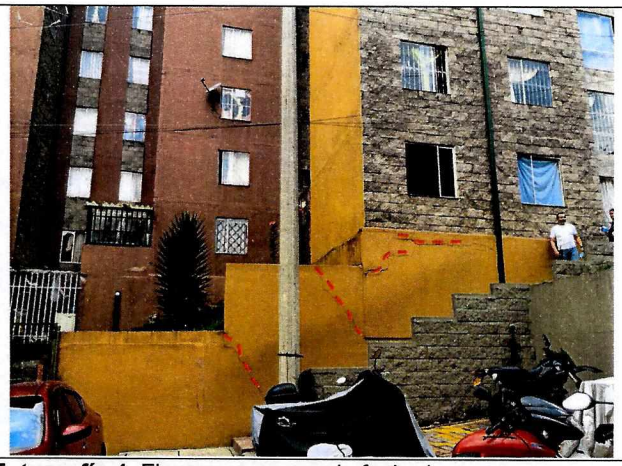
Desde el exterior de la Torre 14 se evidencian fisuras de tendencia horizontal y diagonal en los muros de fachada del primer nivel, así como un orificio en el muro de fachada del costado sur-occidental de la edificación realizado por parte de los responsables del conjunto, con el fin de poder inspeccionar el estado de la cimentación en este sector; al interior del orificio se puede apreciar un lavado de finos alrededor de la zapata, no se observan daños en los elementos estructurales que conforman la cimentación de este sector del edificio. Se realiza verificación al interior del apartamento 101 localizado sobre la zapata evaluada, evidenciándose que no se presentan daños en los elementos estructurales y no estructurales que conforman el inmueble. (Ver Fotografías 3 a 7).

- Asentamientos diferenciales en el costado sur-occidental de la Torre 14 del conjunto de edificaciones localizado en la Carrera 3 No. 1 C - 92.

Fotografía 3. Vista al interior del conjunto

Fotografía 4. Fisuras en muros de fachada.

Fotografía 5. Orificio en muro de fachada

Fotografía 6. Vista de la zapata del costado sur-occidental de la Torre 14.

Fotografía 7. Vista al interior de apartamento 101 de la Torre 14

- Al responsable y/o responsables de la edificación ubicada en la Carrera 3 No. 1 C - 92, en el Sector Catastral Ramírez de la Localidad de Santa Fé, implementar acciones para el mantenimiento y/o mejoramiento del inmueble, con el fin de garantizar las condiciones adecuadas para su uso, durante la vida útil del mismo.

- Al responsable y/o responsables de la edificación ubicada en la Carrera 3 No. 1 C - 92, en el Sector Catastral Ramírez de la Localidad de Santa Fé, en caso de requerir conocer con más detalle el comportamiento de la edificación, realizar un estudio de vulnerabilidad estructural y geotécnico que contemple las condiciones actuales del entorno del predio.
