DIAGNÓSTICO TÉCNICO DI-16236
SUBDIRECCIÓN DE ANÁLISIS DE RIESGOS Y EFECTOS DEL CAMBIO CLIMÁTICO
GRUPO ASISTENCIA TÉCNICA
RADICADOS IDIGER 2021ER8934 - 2021ER8994

5. ESCENARIO DE RIESGO: Movimientos en Masa

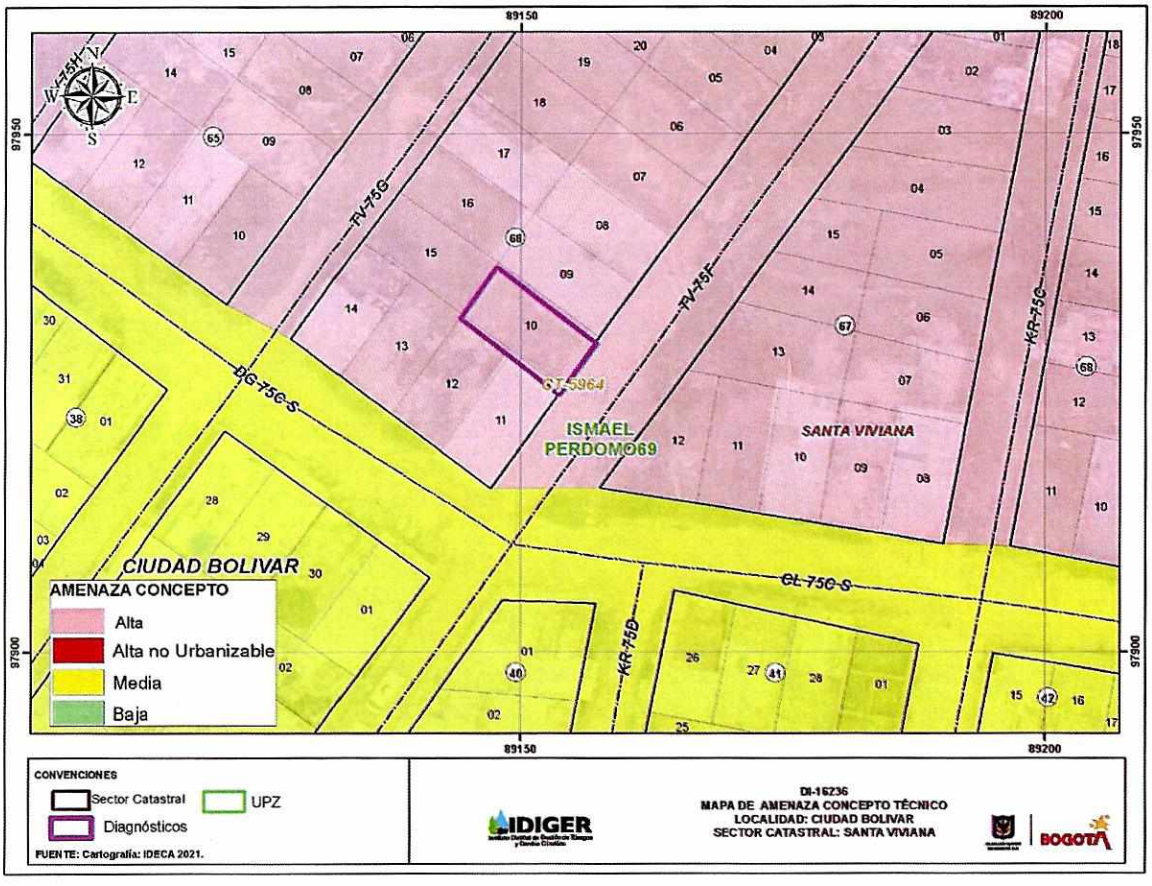
Figura 1. Amenaza por movimientos en masa de acuerdo con el CT-5964, del predio donde se emplaza la vivienda evaluada.

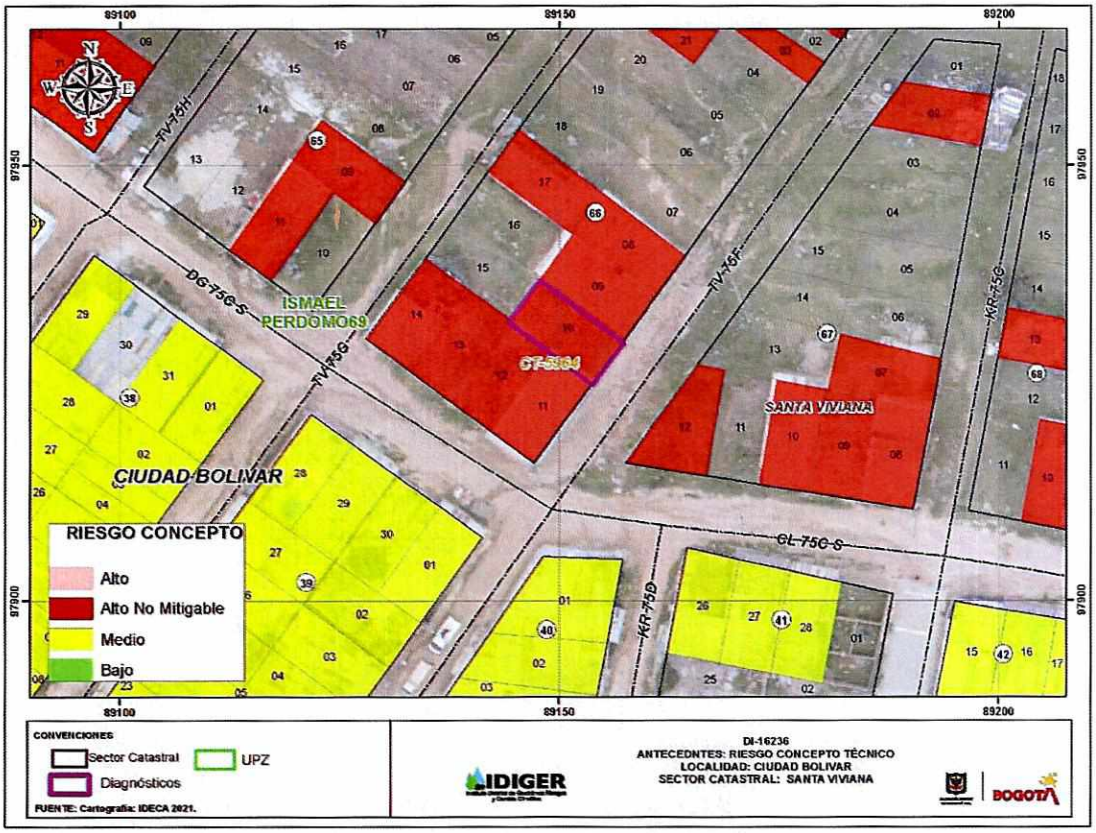
Figura 2. Riesgo por movimientos en masa de acuerdo con el CT-5964, del predio donde se emplaza la vivienda evaluada.

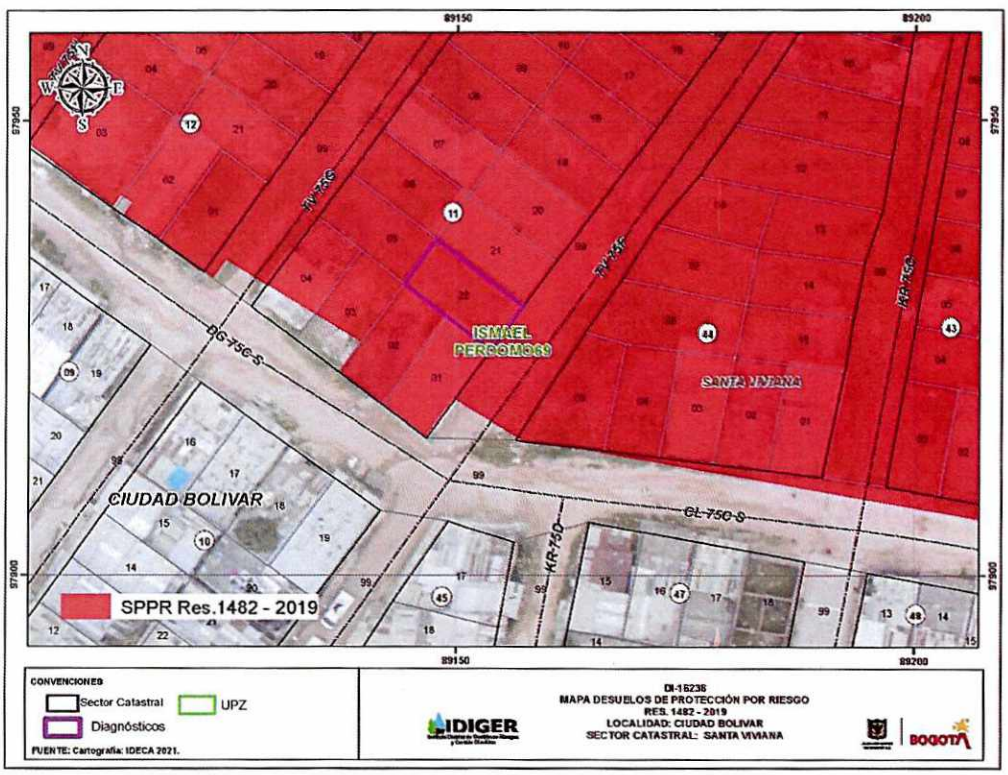
Finalmente, de acuerdo con la Resolución 1482 de 2019, "Por la cual se actualiza el Mapa No. 6 "Suelo de Protección por riesgo de Remoción en Masa e Inundación" del Decreto Distrital 190 de 2004" del Plan de Ordenamiento Territorial de Bogotá – POT (Decreto 190 de 2004, por el cual se compilan los decretos 619 de 2000 y 469 de 2003), el predio evaluado hace parte de los suelos de protección por riesgo del distrito, que conforme a lo señalado en el Artículo 146 del POT, tiene restringida la posibilidad de urbanizarse.

Figura 3. Suelos de Protección por riesgo, de acuerdo con los planos normativos del POT
