DIAGNÓSTICO TÉCNICO DI-7207
SUBDIRECCIÓN DE EMERGENCIAS
COORDINACIÓN DE ASISTENCIA TÉCNICA
EVENTO SIRE 2087428

DIRECCIÓN:	Av. Calle 1 No. 3 - 10	**ÁREA DIRECTA:**			700m²		
BARRIO:	Las Cruces	**POBLACIÓN ATENDIDA:**			20		
UPZ:	95 – Las Cruces	**FAMILIAS**	5	**ADULTOS**	14	**NIÑOS**	6
LOCALIDAD:	3 – Santafé	**PREDIOS EVALUADOS**			5		
CHIP	AAA0032YCSY	**DOCUMENTO REMISORIO**			CR-17767

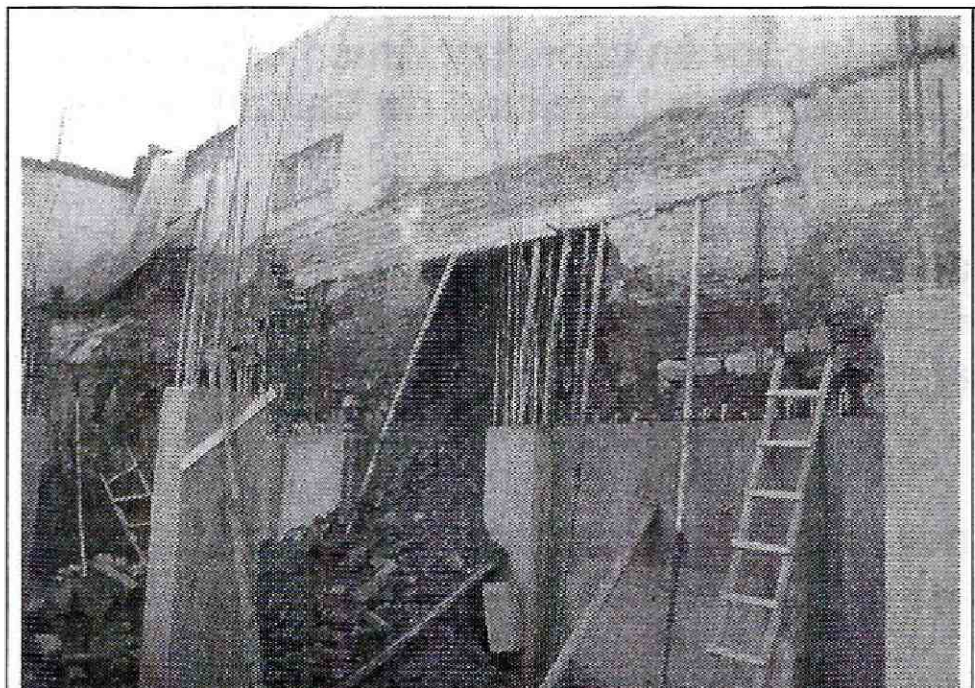
Se presentó un proceso localizado de remoción del terreno, en el talud de corte del costado oriental del predio de la Calle 1 No. 3 – 18, donde se desarrollan labores de obra; el des-confinamiento del terreno y posterior remoción se debe posiblemente a las labores de corte del terreno que se están desarrollando en el marco de la obra, en una zona donde se está construyendo un muro de contención.

Durante la visita técnica se pudo observar que debido al movimiento del terreno se presenta el colapso parcial de un muro de cerramiento del costado occidental de la vivienda emplazada en el predio de la Carrera 3 No. 1 – 13, donde adicionalmente se observan grietas de tendencia longitudinal y escalonada de hasta 1cm de abertura, en diferentes muros igualmente del costado occidental de la edificación, situación que compromete la estabilidad y habitabilidad de la vivienda, por el riesgo de avances en el proceso de remoción localizado del terreno.

Foto 1. Detalle interno del predio en obra, donde se observa el proceso local de remoción de material y el colapso del muro de cerramiento del predio vecino.

Foto 2. Detalle de la fachada de la vivienda donde se presenta el colapso del muro de cerramiento en su costado occidental, Carrera 3 No. 1 – 13, donde se recomienda la evacuación.

- La habitabilidad y estabilidad de la vivienda emplazada en el predio de la Carrera 3 No. 1 - 13, en el sector catastral Las Cruces, se encuentran comprometidas en la actualidad, ante cargas normales de servicio, por causa de las afectaciones evidenciadas durante la visita técnica.

- Mantener la evacuación temporal y preventiva de la vivienda emplazada en el predio de la Carrera 3 No. 1 - 13, en el sector catastral Las Cruces, en la localidad de Santafé, hasta tanto se mitigue la condición de riesgo posiblemente generada por las actividades de obra del predio de la Calle 1 No. 3 - 18.

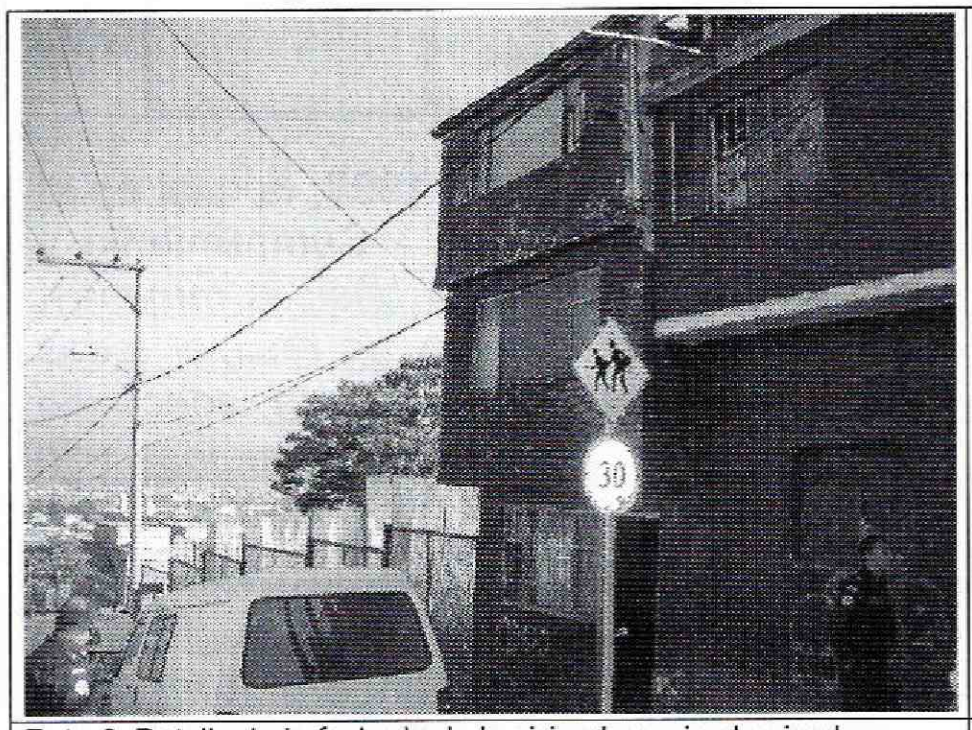
Foto 3. Detalle de la fachada de la vivienda vecina hacia el costado oriental de la obra, Calle 1 No. 3 – 10, donde se recomienda la evacuación preventiva.

- La habitabilidad y estabilidad de la vivienda emplazada en el predio de la Calle 1 No. 3 – 10, en el sector catastral Las Cruces, en la localidad de Santafé, se encuentran comprometidas en la actualidad, ante cargas normales de servicio, por causa de las afectaciones evidenciadas durante la visita técnica.

- Mantener la evacuación temporal y preventiva de la vivienda emplazada en el predio de la Calle 1 No. 3 – 10, en el sector catastral Las Cruces, en la localidad de Santafé, hasta tanto se mitigue la condición de riesgo posiblemente generada por las actividades de obra del predio de la Calle 1 No. 3 - 18.

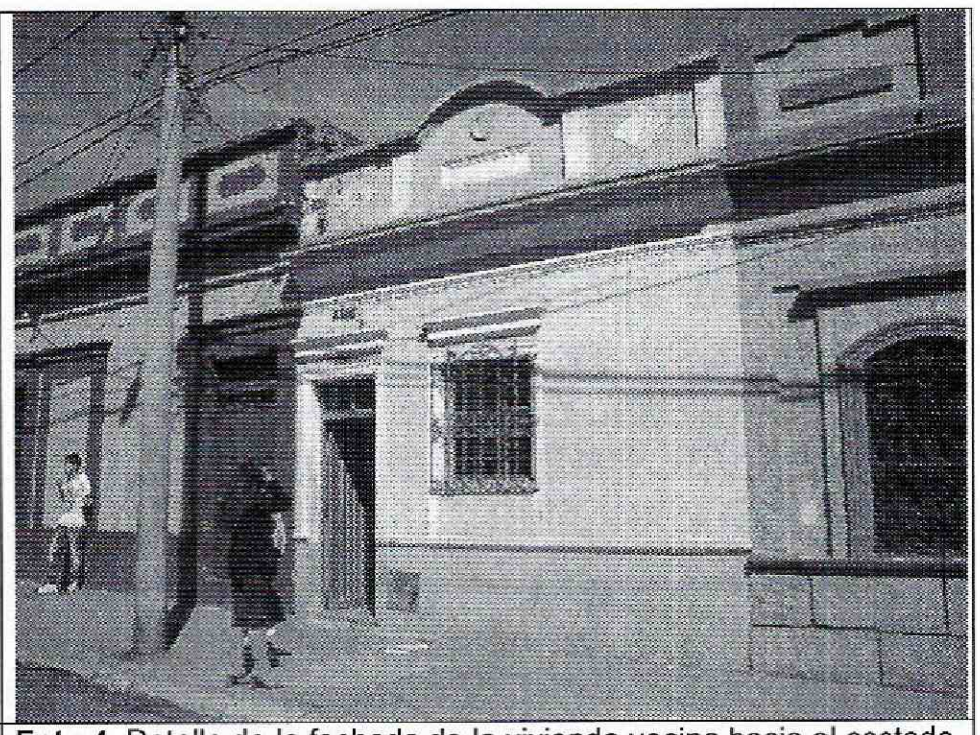
Foto 4. Detalle de la fachada de la vivienda vecina hacia el costado oriental de la obra, Carrera 3 No. 1 – 17, donde se recomienda la evacuación preventiva.

- La habitabilidad y estabilidad de la vivienda emplazada en el predio de la Carrera 3 No. 1 - 17, en el sector catastral Las Cruces, se encuentran comprometidas en la actualidad, ante cargas normales de servicio, por causa de las afectaciones evidenciadas durante la visita técnica.

- Mantener la evacuación temporal y preventiva de la vivienda emplazada en el predio de la Carrera 3 No. 1 – 17, en el sector catastral Las Cruces, en la localidad de Santafé, hasta tanto se mitigue la condición de riesgo posiblemente generada por las actividades de obra del predio de la Calle 1 No. 3 - 18.
