DIAGNÓSTICO TÉCNICO DI-19640
SUBDIRECCIÓN DE ANÁLISIS DE RIESGOS Y EFECTOS DEL CAMBIO CLIMÁTICO
GRUPO ASISTENCIA TÉCNICA
RADICADO IDIGER 2023ER18540

1. DATOS GENERALES DEL EVENTO

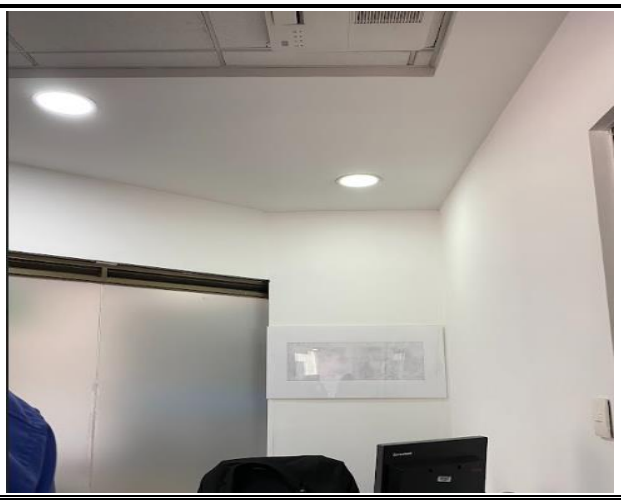
De manera general, los daños identificados sobre las estructuras evaluadas en su gran mayoría corresponden a dilataciones entre elementos y/o materiales diferentes, las cuales se hacen evidentes sobre los acabados debido a la respuesta diferencial de los mismos ante las solicitaciones presentadas.

Teniendo en cuenta esto, los daños evidenciados se clasifican de manera general como leves conforme la Tabla 1, lo que no representa un compromiso en la estabilidad estructural, habitabilidad y/o la funcionalidad de las edificaciones evaluadas.

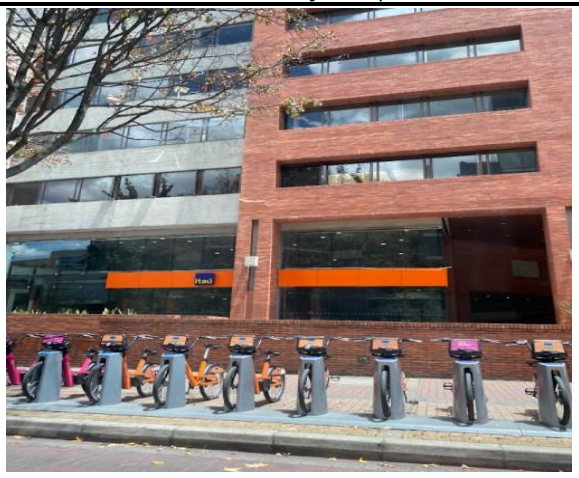
En el recorrido realizado, se inspecciona la oficina del Banco ITAU, objeto de la solicitud, ubicada en el primer nivel del predio **P1:** Calle 100 No. 8A-59 cuya edificación es de 12 niveles y 3 sótanos, construido al parecer en un sistema estructural combinado. En la inspección no se evidencian daños tipo fisuras; de acuerdo a lo informado por los responsables de la oficina, después del sismo, se realizaron las reparaciones locativas pertinentes.

Fotos 1 y 2. Inspección en oficina ITAU -**P1**, sin daños reflejados aparentemente

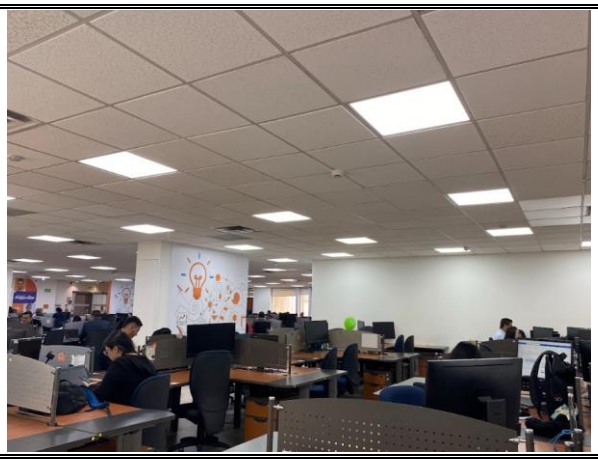
La oficina emplazada en el predio **P2:** Carrera 11 No. 82-51, se localiza en el Piso 1 Local – 138, cuya estructura global esta conformada por 10 niveles construida aparentemente en un sistema combinado. En el muro de la escalera del primer al segundo nivel de la oficina, conformado al parecer en mampostería confinada, aunque no se evidencian fisuras, los responsables de atender la visita indican que hubo fisuras cercanas a 1mm de abertura en dicho muro, y posteriormente realizaron las reparaciones (situación que mediante inspección visual no es posible precisar); en la zona de almacén o bodega y cuarto técnico se presentan unas fisuras menores a 0.5mm de abertura.

Fotos 3,4,5 y 6. Inspección en oficina ITAU -**P2.** Daños reflejados en acabados correspondientes a dilataciones entre elementos y/o materiales diferentes.

- En el caso de no existir restricciones y/o condicionamientos al uso del suelo para los predios verificados en la Tabla 2, se recomienda a los responsables de estos, implementar acciones para el mantenimiento, mejoramiento y/o reforzamiento de las construcciones con el propósito de garantizar condiciones óptimas de funcionamiento durante su vida útil. Dichas acciones deberán adelantarse con el apoyo de personal idóneo, garantizando que se cumplan los requerimientos establecidos en la normatividad vigente, para lo cual se deben tramitar los permisos y licencias respectivos.

- Al responsable y/o los responsables de los predios verificados en la Tabla 2, en caso de querer determinar con mayor detalle el grado de afectación de las estructuras y las medidas de intervención, se recomienda adelantar un estudio detallado de patología y vulnerabilidad estructural y en caso de ser necesario estudio detallado geotécnico, esto con el fin de establecer la capacidad y desempeño de las estructuras en general (donde se incluyan tanto los elementos estructurales como no estructurales). Dichas acciones deberán adelantarse con el apoyo de personal idóneo para tal fin.
