| **1.1 CONCEPTO TÉCNICO No. CT:** | **5972** |

| **2.2 PROYECTO:** | CASA DON JAIME |
| **2.6 DIRECCIÓN:** | Carrera 3 # 49 – 86 Sur |

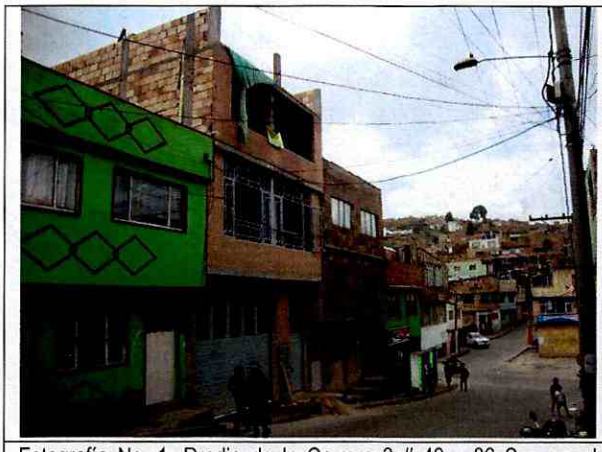
Fotografía No. 1. Predio de la Carrera 3 # 49 – 86 Sur, en el barrio Diana Turbay de la Localidad de Rafael Uribe Uribe.

Fotografía No. 2. Aspecto de la vía Carrera 3, frente al predio donde se planea adelantar el proyecto "Casa Don Jaime".

En el momento de la visita técnica al predio de la Carrera 3 # 49 – 86 Sur, en el barrio Diana Turbay de la Localidad de Rafael Uribe Uribe, se encontró construida una edificación reciente tipo vivienda de tres niveles, la cual se estaba habitada al momento de la visita; en el predio no hay evidencias de procesos de remoción en masa de carácter local, tampoco se encontraron evidencias de procesos de remoción en masa de carácter general en la ladera o zonas aledañas al predio evaluado.
