DIAGNÓSTICO TÉCNICO No. DI - 6465
SUBDIRECCIÓN DE EMERGENCIAS
COORDINACIÓN DE ASISTENCIA TÉCNICA
EVENTO SIRE No 683333

1. DATOS GENERALES DEL EVENTO

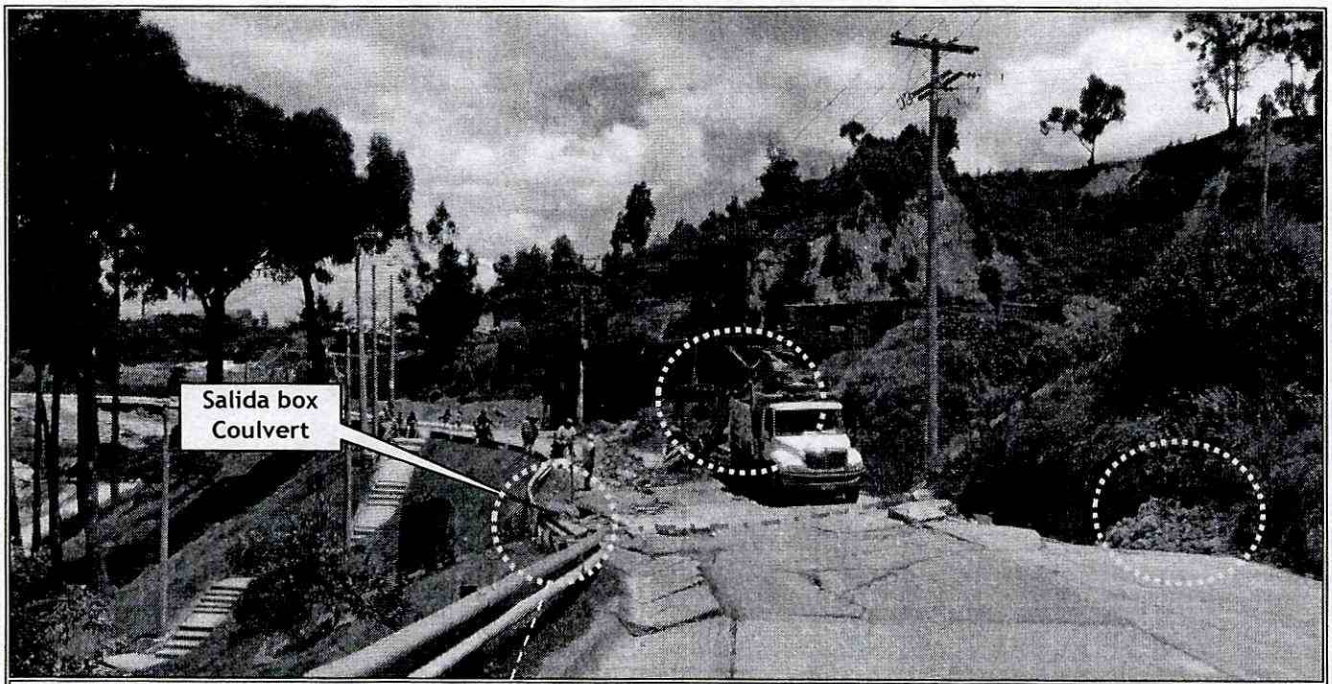
El avance de dichos procesos provoca la obstrucción de la berma cuneta a lado y lado de la Quebrada San Miguel en el costado oriental, además se aprecia el alto grado de afectación de las placas en pavimento rígido, y capa de pavimento flexible que constituyen el paso de la antigua vía Oriente y/o vía al Llano, sobre la quebrada San Miguel, las cuales presentan importantes agrietamientos y basculamientos que al parecer indican la posible falla estructural del box coulvert por el que se canaliza la Quebrada San Miguel.

Foto 1. Se aprecia el sector de la vía Carretera Oriente y/o vía al llano a su paso sobre la Quebrada San Miguel, donde se adelantan trabajos de remoción de las placas en concreto afectadas por el posible colapso del box coulvert. Además se adelanta la remoción del material acumulado en la vía movilizado desde los escarpes de los proceso de remoción en masa que afectan el talud oriental de dicha vía.

Foto 2. Vista del hundimiento y la afectación de la vía Oriente, como resultado del colapso del muro en piedra pegada localizado a la salida del box coulvert que encauza la Quebrada San Miguel.

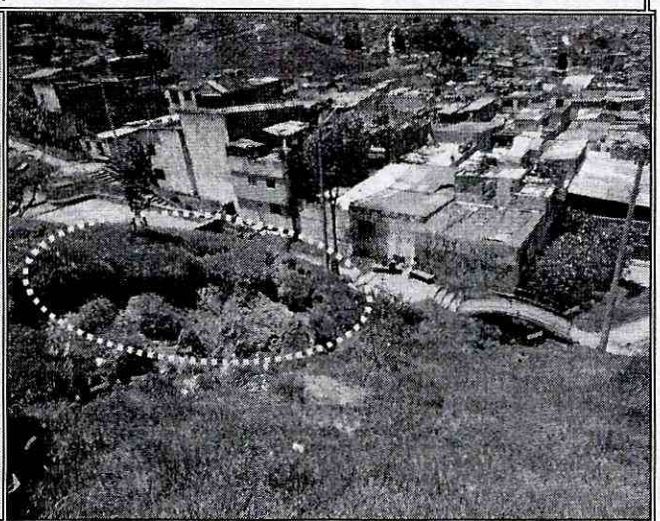
La acción hidráulica y erosiva del curso de agua de la Quebrada San Miguel, está provocando una importante afectación de sus riveras, donde se aprecian desprendimientos del horizonte orgánico y del suelo arenoso subyacente. Adicionalmente se destaca que de presentarse una obstrucción del curso de agua mencionado, ya sea a la altura del box coulvert, o aguas arriba de este, se podría presentar un represamiento y una posterior avenida torrencial, que dadas las características del gradiente de la corriente y su caudal, podría arrastrar materiales a gran velocidad y afectar las viviendas que se emplazan hacia la parte baja en el costado Nor Oriental del barrio Amapolas.

Foto 3. Se aprecia sobre la rivera Sur de la Quebrada San Miguel los procesos de remoción en masa generados por socavación y erosión de la Quebrada San Miguel luego de su paso bajo la vía Oriente y/o vía al llano.

Foto 4. Vista de los procesos de remoción en masa y socavación que afectan la rivera Sur de la Quebrada San Miguel.

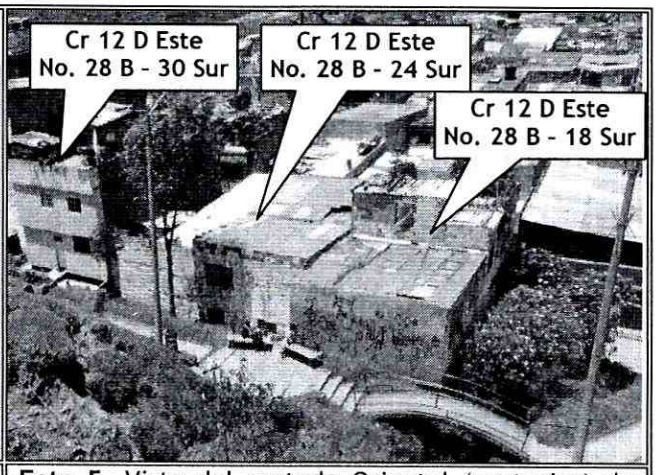
Las tres viviendas objeto de la evacuación temporal y preventiva corresponden a construcciones de dos (2) y tres (3) niveles en mampostería parcialmente confinada, con placas de entrepiso en concreto y cubierta en placa de concreto, para cuyo emplazamiento al parecer fueron conformados taludes de corte sobre la ladera que se extiende hacia abajo de la antigua vía Oriente y/o vía al Llano, taludes de corte de tendencia vertical, altura aproximada de 3 metros, y que no presentan medidas de contención, ni sistemas para el manejo de las aguas superficiales y subsuperficiales que discurren libremente ladera abajo.

Foto 5. Vista del costado Oriental (posterior) de las viviendas evacuadas, localizadas hacia el costado Nor oriental del barrio Amapolas..

Foto 6. Detalle del talud de corte conformado posiblemente para el emplazamiento de las viviendas evacuadas.

- Se recomienda al responsable y/o responsables de las viviendas emplazadas en los predios localizados hacia el costado Nor-Oriental del barrio Amapolas, con nomenclaturas: Carrera 12 D Este No. 28 B - 18 Sur, Carrera 12 D Este No. 28 B - 24 Sur y Carrera 12 D Este No. 28 B - 30 Sur, que se localizan hacia la parte baja de la ladera, en proximidades al curso de la Quebrada San Miguel, evacuar de manera temporal y preventiva las viviendas en mención, hasta tanto se garanticen las condiciones de habitabilidad y estabilidad estructural de dichas construcciones, ya que estas se localizan hacia la parte baja del sector donde se evidencian procesos de remoción en masa evaluados en el presente diagnóstico técnico, y además en el sector se adelantan Así mismo, según lo observado, al momento de la visita se están adelantando al parecer trabajos de remoción de las placas en concreto, y remoción del material acumulado en la vía, movilizado desde los escarpes de los procesos de remoción en masa que afectan el talud oriental de dicha vía. Situación que genera una condición de riesgo por la circulación de maquinaria pesada y la remoción de grandes fragmentos de las placas de concreto y del box
