DIAGNÓSTICO TÉCNICO DI -12421
SUBDIRECCIÓN DE ANÁLISIS DE RIESGOS Y EFECTOS DE CAMBIO CLIMÁTICO
GRUPO ASISTENCIA TÉCNICA
RADICADO IDIGER 2018ER16467

DIRECCIÓN:	Transversal 76 D No 81B-06	**COORDENADAS AREA INSPECCIONADA**			X:98255,61 Y:111424,47		
BARRIO/SECTOR CATASTRAL:	Autopista Medellín	**ÁREA DIRECTA AFECTADA:**			300 M2		
UPZ:	29-Minuto de Dios	**POBLACIÓN ATENDIDA:**			4		
LOCALIDAD:	Engativá	**FAMILIAS**	2	**ADULTOS**	4	**MENORES**	0
CHIP:	AAA0063BYAF	**PREDIOS EVALUADOS**			2		
AREA INSPECCIONADA	300 M2	**DOCUMENTO REMISORIO**			CR-32004

5. ESCENARIO DE RIESGO: Construcciones – Funcionamiento / Operación de edificaciones

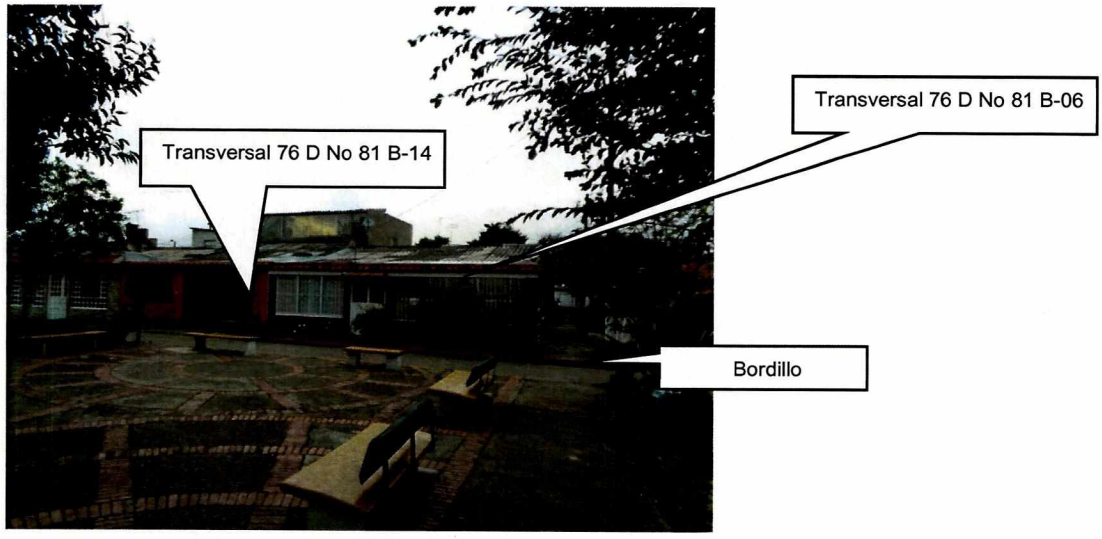
Los predios evaluados corresponden a dos viviendas de un nivel cuya conformación estructural está basada en mampostería parcialmente confinada. Las viviendas se localizan frente a una vía sin nomenclatura, de pavimento rígido, con bordillos en concreto de 10cm de altura aproximadamente en los extremos laterales. Junto al bordillo del costado oriental se encuentra un canal en concreto de 30 cm de ancho aproximadamente, que conduce las aguas superficiales hacia la Diagonal 81B.

Fotografía 1. *Predios de la Transversal 76 D No 81 B-14 y Transversal 76 D No 81 B-06en el Sector Autopista Medellín de la Localidad de Engativá.*

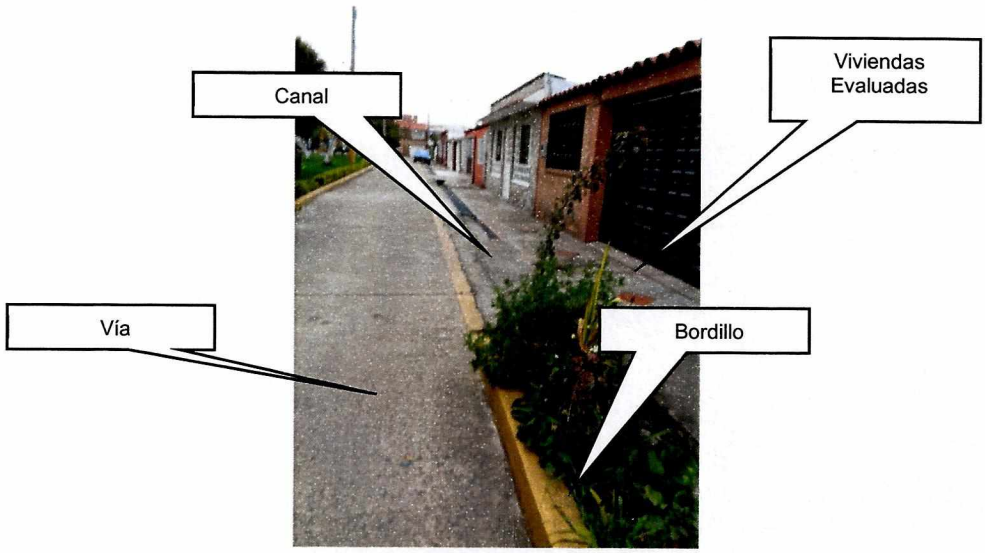
La salida de las aguas superficiales a la Diagonal 81 B se realiza por medio de una tubería de 3" que se encuentra bajo el andén (Ver Fotografías 1-3). La comunidad informa que algunas personas han retirado tramos del bordillos del costado oriental y adicionalmente han colocado algunas plaquetas en concreto sobre el canal (Ver fotografía 4).

Fotografía 2 *Vía bordillo y canal junto a las viviendas evaluadas*

Fotografía 3 *Salida de las aguas superficiales a la Diagonal 81 B*

- Se recomienda a la Alcaldía Local de Engativá, desde su competencia, adelantar las acciones administrativas tendientes al correcto manejo de aguas superficiales en el sector evaluado, con el fin de evitar el deterioro de las viviendas evaluadas y del sector en general.

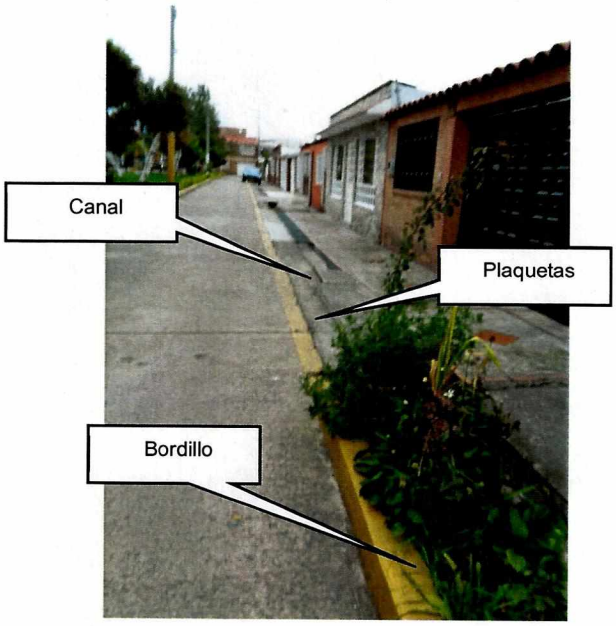
Se ingresa al predio de la Transversal 76 D No 81 B-14, en donde se evidencian humedades en los muros divisorios que en algunos casos alcanzan un metro de altura, así como desprendimiento de pañete en los mismos (Ver fotografías 5 y 6). También se ingresa al predio de la Transversal 76 D No 81 B-06, en donde habita la señora Josefina Roberto, evidenciando que en la habitación principal, el contrapiso en madera oscila ante pisadas fuertes (Ver fotografía 7).

Humedades en las viviendas debido a la carencia de un correcto de manejo de las aguas superficiales, en la vía que se encuentra frente a ellas

Fotografía 4. *Ausencia en la continuidad de los bordillos y placas sobre el canal externo que conduce las aguas superficiales*

Fotografías 5 y 6. *Humedades en muros en el predio de la Transversal 76 D No 81 B-14*

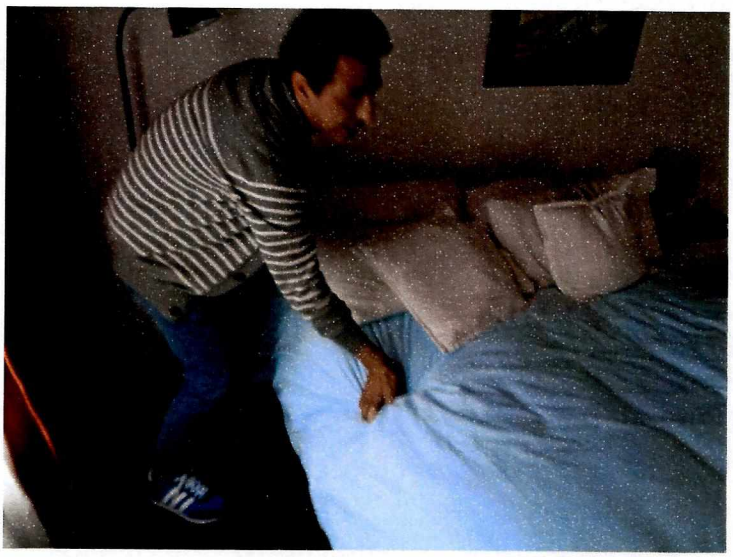
Fotografía 7. *Movimiento del contrapiso en el predio de la Transversal 76 D No 81 B-06 en el Sector Autopista Medellín de la Localidad de Engativá.*
