DIAGNÓSTICO TÉCNICO – DI No. 19906
SUBDIRECCIÓN DE ANÁLISIS DE RIESGOS Y EFECTOS DEL CAMBIO CLIMÁTICO
GRUPO ASISTENCIA TÉCNICA
RADICADO IDIGER No. 2023ER25778, 2023ER25992

DIRECCIÓN:	Calle 59 A Sur No. 3J – 17 Este	COORDENADAS ÁREA INSPECCIONADA			X: 97066,45 Y: 93665,93			
BARRIO/SECTOR CATASTRAL:	San Ignacio	ÁREA DIRECTA AFECTADA:			10 m²			
UPZ:	55 – Diana Turbay	POBLACIÓN ATENDIDA:			6			
LOCALIDAD:	18 – Rafael Uribe Uribe	FAMILIAS	1	ADULTOS	4	MENORES	2	
CHIP:	AAA0209YKYN	PREDIOS EVALUADOS			1			
AREA INSPECCIONADA	60 m²	DOCUMENTO REMISORIO			CR-50684

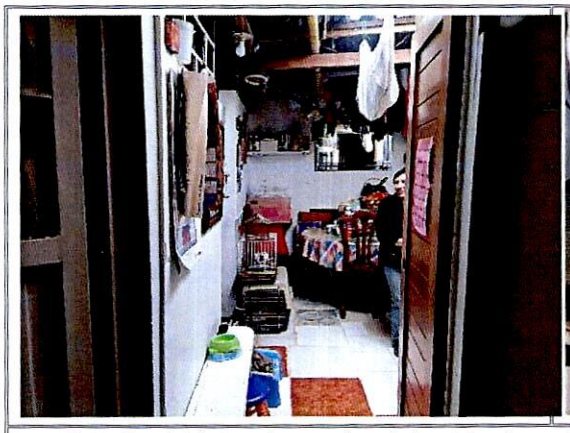
En el predio evaluado se identifica una vivienda de un (1) nivel construida en mampostería parcialmente confinada con cubierta en combinaciones de teja de zinc y asbesto cemento (ver fotos 1 y 2); vivienda que evidencia aparentes deficiencias constructivas, relacionada con la carencia de elementos adecuados de amarre y confinamiento como son vigas.

Foto 1 y 2. Vista general acceso vivienda Calle 59 A Sur No. 3J – 17 Este

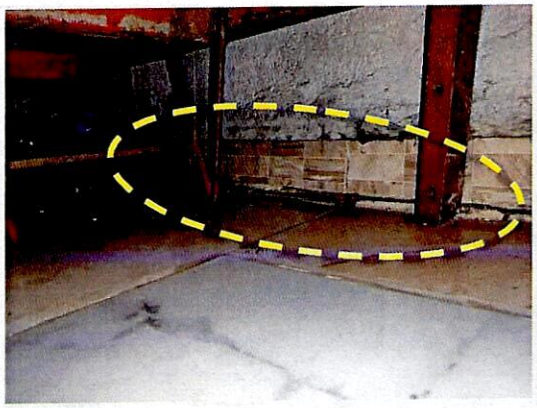
En la verificación interna, se identificó en los muros perimetrales del costado sur y occidental humedades en las zonas de la cocina y sala; así mismo, en las habitaciones se identifican humedades

en los muros divisorios en la parte baja de estos y separación entre el muro del piso y la placa de contrapiso en concreto con enchape en baldosa de aproximadamente 1m de longitud y hasta 5mm de abertura (ver fotos 3 a 7). Adicionalmente, en la zona de acceso donde se localiza una zona de bodega de la vivienda se identifica humedad en muro perimetral del costado sur (ver foto 8), el cual según información de la responsable de la vivienda evaluada la Señora Luz Miriam Quiroga, hace parte del muro perimetral del predio de la Calle 59 A Sur No. 3J Este – 23 localizado en el costado sur, muro que funciona como cerramiento de la zona de bodega del predio evaluado; así mismo, informa que cuando llueve se presentan filtraciones de agua por el muro perimetral de la vivienda del costado sur y occidental; situación que no es posible corroborar en el momento de la visita.

Foto 3 y 4. Vista sala y cocina de la vivienda evaluada y humedades en cocina muro costado sur

Foto 5. Vista humedad en muro perimetral costado sur de la vivienda evaluada

Foto 6. Vista humedad en muro divisorio habitación vivienda evaluada

Foto 7. Vista separación muro perimetral placa de contrapiso en baldosa costado nororiental

- Implementar tanto las acciones tendientes al reforzamiento, mantenimiento y mejoramiento de los muros perimetrales de la vivienda, así como las tendientes a garantizar la estabilidad de los taludes de corte existentes entre los predios aledaños, acciones que deberán llevarse a cabo con el apoyo de personal idóneo, mediante la conformación de obras de protección geotécnica, las cuales deben contar con un sistema de drenaje para la evacuación de las aguas de escorrentía superficial y subsuperficial, en compañía de personal idóneo y cumpliendo la normatividad vigente, para lo cual se deben tramitar los permisos y licencias respectivos.

- En el caso de no existir restricciones y/o condicionamientos al uso del suelo, se recomienda a los responsables del predio de la Calle 59 A Sur No. 3J – 17 Este, en el barrio San Ignacio de la Localidad de Rafael Uribe Uribe, implementar acciones para el mantenimiento, reforzamiento y mejoramiento de las viviendas, acciones que deberán realizarse con el apoyo de personal idóneo y cumpliendo la normatividad vigente, para lo cual se deben tramitar los permisos y licencias respectivos.
