DIRECCIÓN DE PREVENCIÓN Y ATENCIÓN DE EMERGENCIAS

DIAGNÓSTICO TÉCNICO No. DI- 2319
COORDINACIÓN TÉCNICA

ATENDIÓ						REPORTÓ					
EQT:	24	MOVIL:	14			Comunidad					
FECHA:	Noviembre 19 de 2004	HORA:									
DIRECCIÓN:	Transversal 56 # 68 F – 53 Sur			ÁREA DIRECTA:		70 m cuadrados aproximadamente					
BARRIO:	Bonanza Sur			POBLACIÓN ATENDIDA:							
UPZ:	69 – Ismael Perdomo			FAMILIAS	1	ADULTOS	2	NIÑOS	1		
LOCALIDAD:	19 – Ciudad Bolivar			PREDIOS EVALUADOS		1

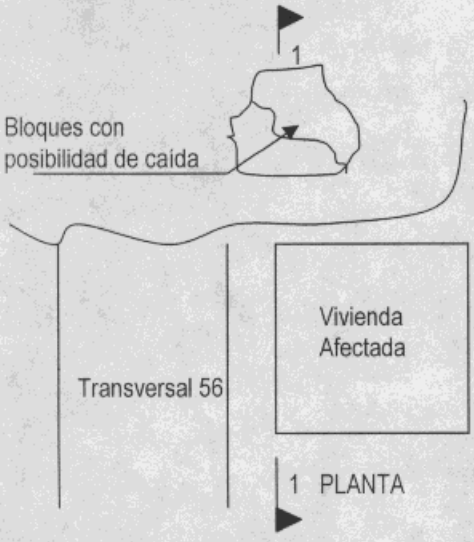
Frente a la vivienda existe un talud en el cual la roca se encuentra muy meteorizada, en la parte alta existen bloques de roca y suelo residual con posibilidades de caer sobre la edificación, el volumen de esta masa es de aproximadamente seis metros cúbicos.

- Evacuar temporalmente la vivienda identificada con dirección Transversal 56 # 68 F - 53 Sur, donde reside la familia de la señora Ana María Castro, hasta tanto se realicen las obras de mitigación del riesgo

- Realizar las obras de mitigación de riesgo previstas para el sector
- Hacer aislamiento de la zona hasta que se concluyan las obras de mitigación

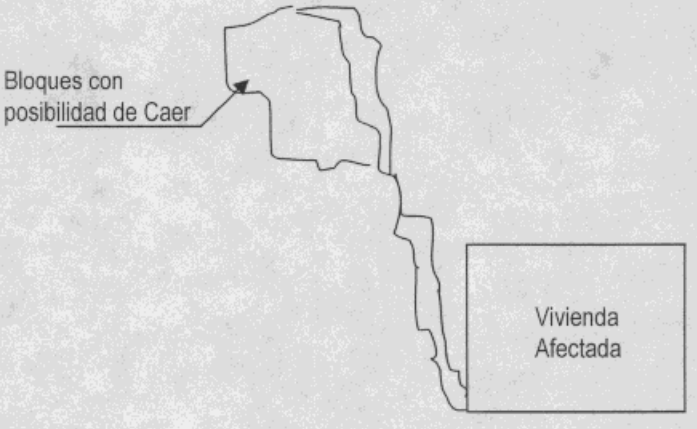
VISTA 1 – 1

Existe posibilidad de que los bloques de roca sueltos en la parte alta del talud frente a la vivienda caigan, causando el colapso parcial de la edificación.
