1.1 CONCEPTO TÉCNICO No. CT:	**6288**
1.2 ÁREA:	Técnica y de Gestión
1.3 COORDINACIÓN:	Investigación y Desarrollo
1.4 REFERENCIA CRUZADA RADICADO FOPAE:	2011ER11096
1.5 RESPUESTA OFICIAL No.	RO-49715

2.1 SOLICITANTE:	CURADURÍA URBANA No. 5
2.2 PROYECTO:	Carrera 3 No. 61-39
2.3 LOCALIDAD:	2. Chapinero
2.4 UPZ:	90. Pardo Rubio
2.5 BARRIO O SECTOR CATASTRAL:	La Salle
2.6 DIRECCIÓN:	Carrera 3 No. 61-39
2.7 CHIP:	AAA0090ALFT
2.8 MANZANA CATASTRAL:	07
2.9 PREDIO CATASTRAL:	23
2.10 ÁREA (Ha):	0.0139 (*)
2.11 FECHA DE VISITA:	Agosto 23 de 2011

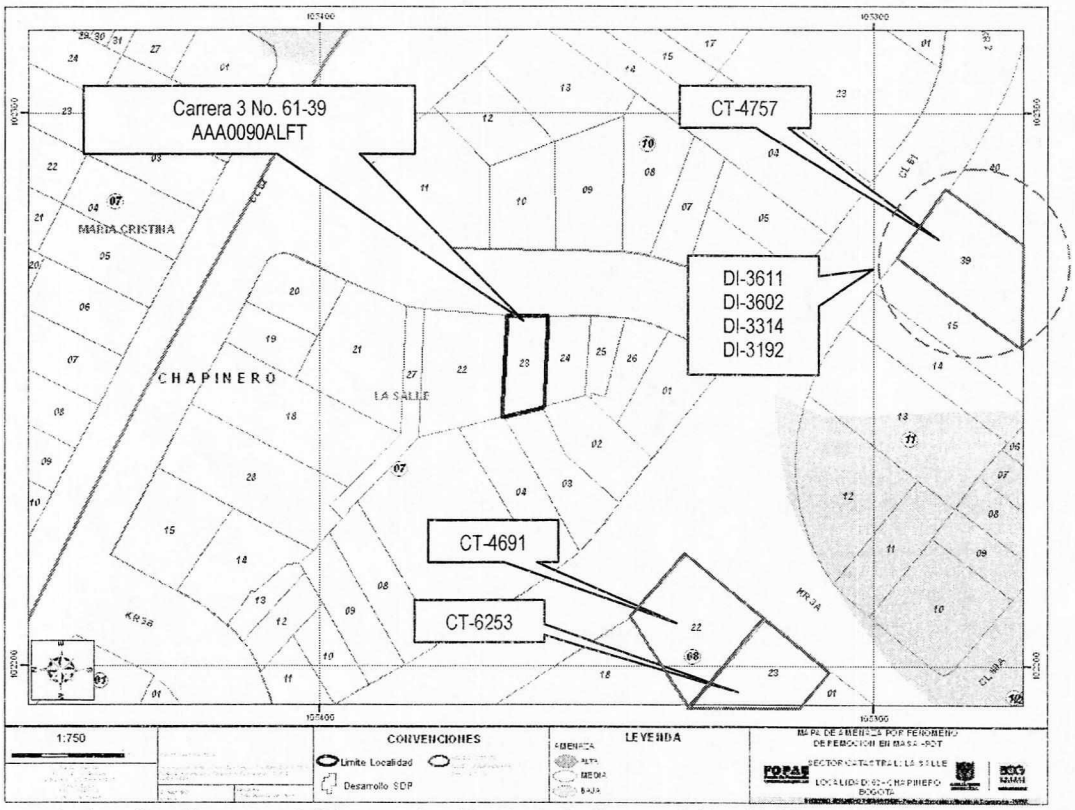
Figura 1. Localización general del proyecto ubicado de la Carrera 3 No. 61-39 en el Plano Normativo de Amenaza por Remoción en Masa del POT (Decreto 190 de 2004), el cual se encuentra en amenaza MEDIA.

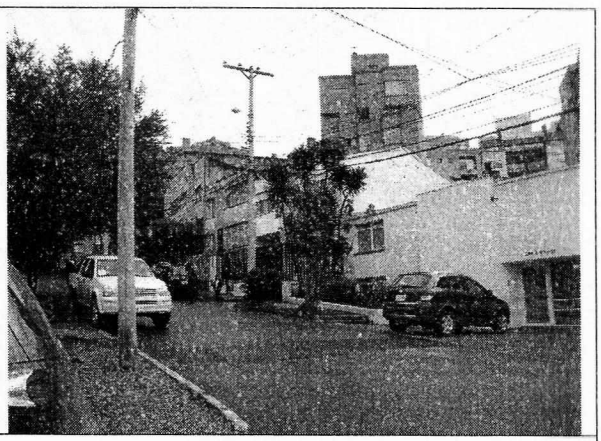
En el momento de la visita, en el predio objeto del presente concepto técnico, se encontró una construcción de dos (2) niveles en mampostería simple y sin evidencias de afectación por procesos de remoción en masa activos que involucren el área del proyecto.

Fotografía No. 1. Predio en donde se desarrollará el proyecto, ubicado en la Carrera 3 No. 61-39 de la localidad de Chapinero.
