DIAGNÓSTICO TÉCNICO – DI-7875
SUBDIRECCIÓN DE ANÁLISIS DE RIESGOS Y EFECTOS DE CAMBIO CLIMÁTICO
COORDINACIÓN DE ASISTENCIA TÉCNICA
RADICADO IDIGER 2015ER1444

DIRECCIÓN	Carrera 2K Bis No. 39F – 11 Sur	**ÁREA DIRECTA**			80 m^2			
DESARROLLO	Malvinas Negado	**POBLACIÓN ATENDIDA**			1			
UPZ	50 – La Gloria	**FAMILIAS**	1	**ADULTOS**	1	**NIÑOS**		
LOCALIDAD	4 – San Cristóbal	**PREDIOS EVALUADOS**			1			
CHIP	SIN INFORMACION	**OFICIO REMISORIO**			CR-19563

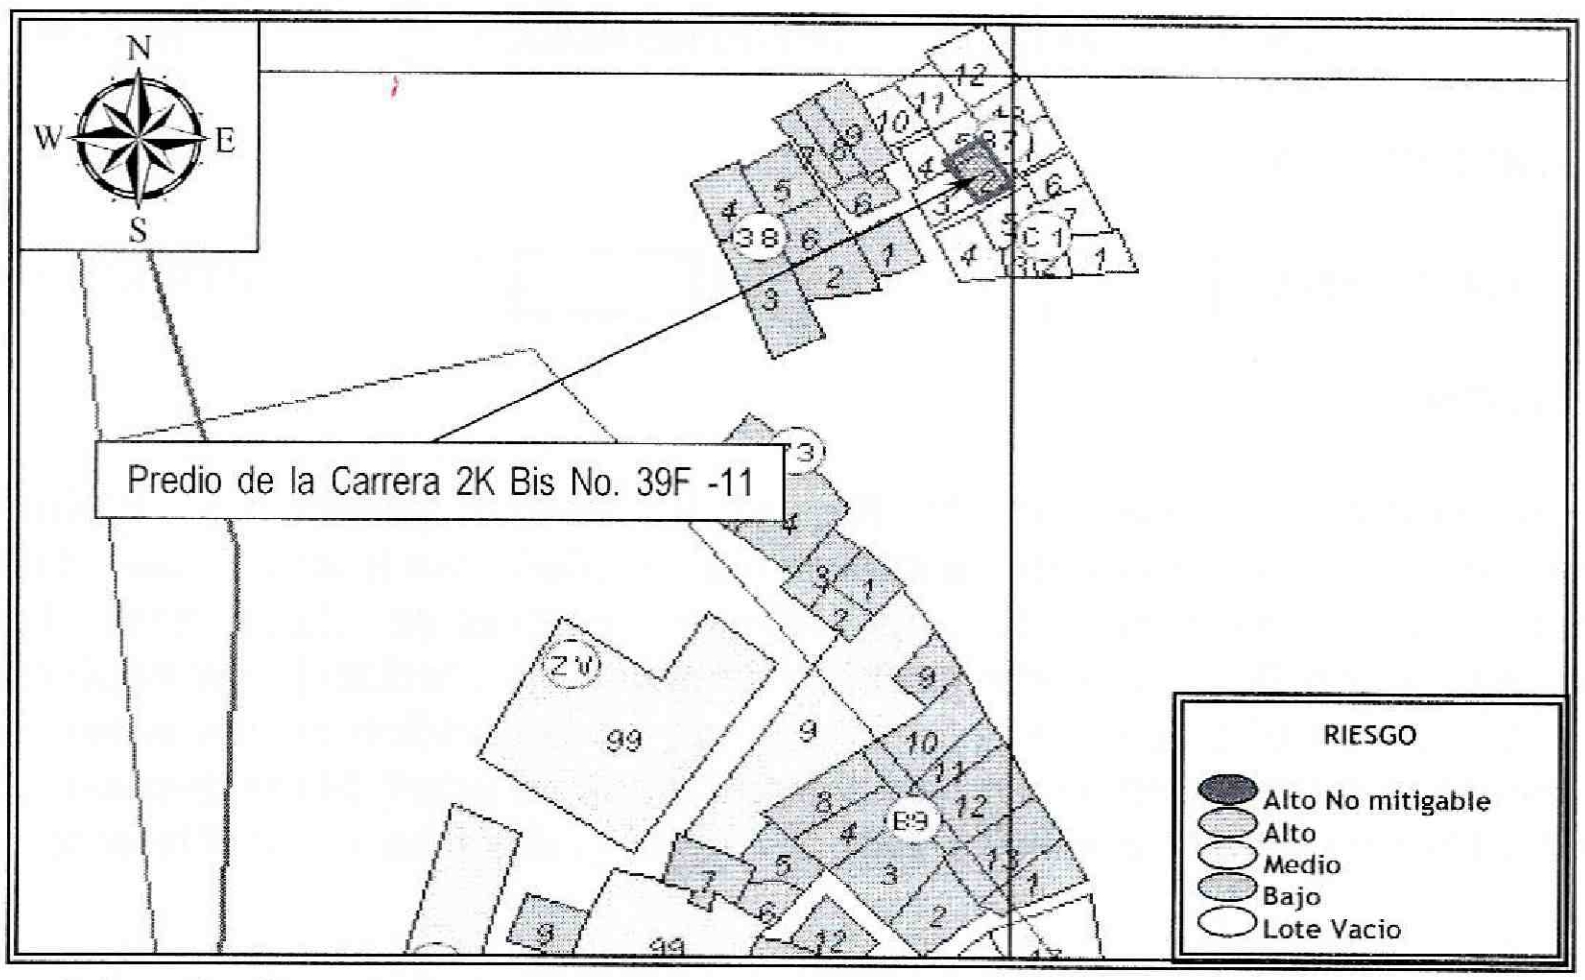
Figura 1. Localización y nivel de Riesgo Medio para el predio de la Carrera 2 K Bis No. 39F – 11 Sur, Desarrollo Malvinas (Negado) de la Localidad de San Cristóbal (Imagen tomada del CT-4165).

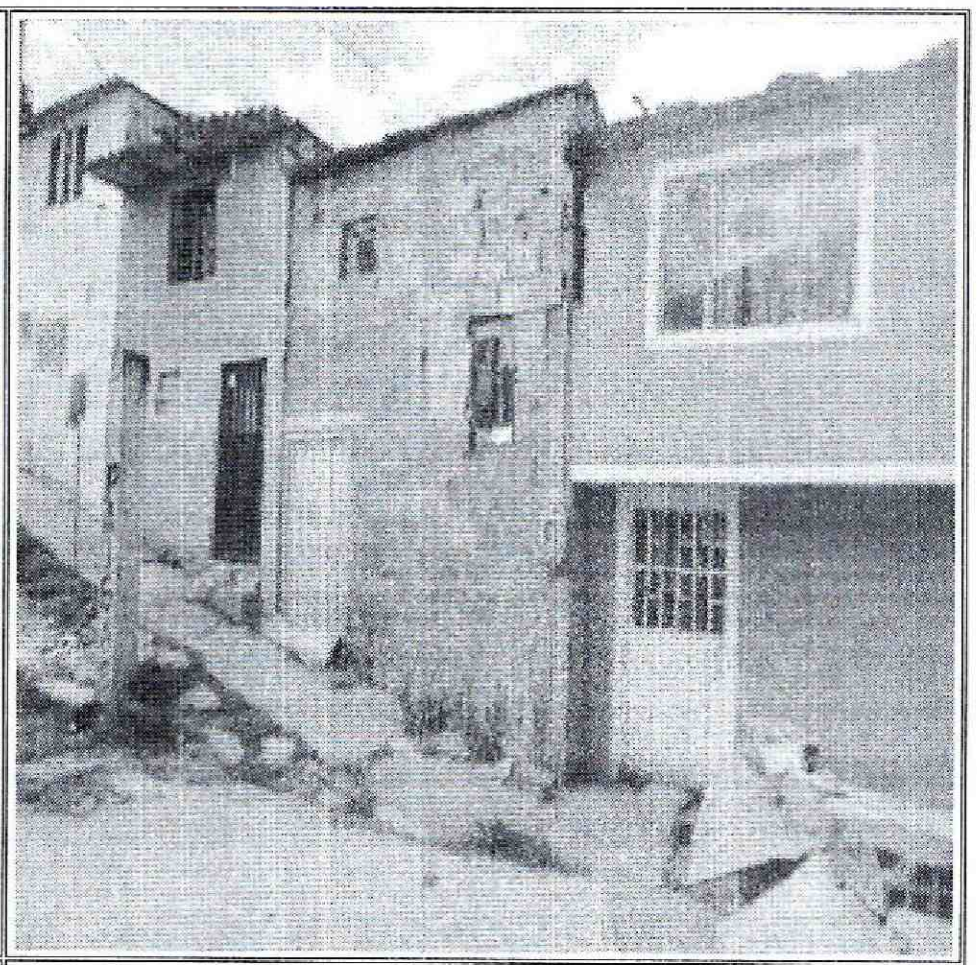
En el predio de la Carrera 2K Bis No. 39F–11 Sur, Desarrollo Las Malvinas de la Localidad de San Cristóbal, se emplaza una vivienda de un (01) nivel, construida en mampostería simple, cuenta con cubierta en láminas de zinc soportada por un entramado en madera el cual descansa sobre los muros perimetrales (Ver fotografía 1 y 2). En la vivienda se presentan deficiencias constructivas relacionadas con la ausencia de elementos de confinamiento y amarre del tipo vigas y columnas, sumado a la falta de mantenimiento preventivo de la misma.

En la inspección realizada desde el exterior no se evidencian, fisuras, grietas, humedades u otro tipo de daño en elementos estructurales que indiquen compromiso en su estabilidad estructural en la actualidad bajo cargas normales de servicio.

Foto No. 2. Vista frontal del predio de la Carrera 2K Bis No. 39F-11 Sur, desarrollo Las Malvinas de la Localidad de San Cristóbal

- Al responsable y/o responsables del predio de la Carrera 2K Bis No. 39F–11 Sur, Desarrollo Las Malvinas de la Localidad de San Cristóbal, implementar acciones para el mantenimiento y/o mejoramiento de la calidad de la vivienda allí existente; esto con el fin de garantizar durante la vida útil de las mismas las condiciones adecuadas para su uso.
