1. INFORMACIÓN DE REFERENCIA

1.1 CONCEPTO TÉCNICO No. CT:	**6919**
1.2 ÁREA:	Técnica y de Gestión
1.3 COORDINACIÓN:	Investigación y Desarrollo
1.4 REFERENCIA CRUZADA RADICADO FOPAE:	2013ER9326
1.5 RESPUESTA OFICIAL No.	RO-63489

2.1 SOLICITANTE:	CURADURÍA URBANA No. 5
2.2 PROYECTO:	Vivienda Nueva.
2.3 LOCALIDAD:	4. San Cristóbal
2.4 UPZ:	32. San Blas
2.5 BARRIO O SECTOR CATASTRAL:	Las Mercedes
2.6 DIRECCIÓN:	Carrera 10 B Este No. 20 – 24 Sur
2.7 CHIP:	AAA0000PBXR
2.8 MANZANA CATASTRAL:	5
2.9 PREDIO CATASTRAL:	15
2.10 ÁREA (Ha):	0.0185(*)
2.11 FECHA DE VISITA:	18 de Junio de 2013

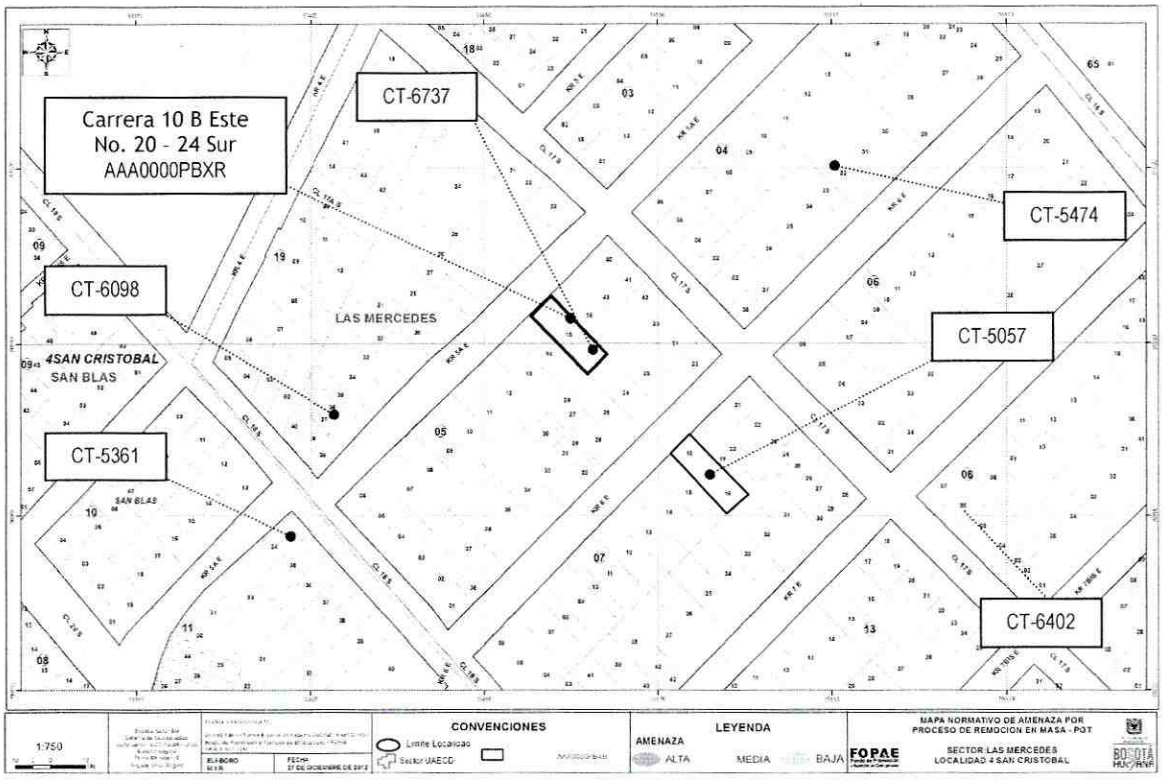
Figura 1. Localización general del proyecto ubicado de la Carrera 10 B Este No. 20 – 24 Sur, en el Plano Normativo de Amenaza por Remoción en Masa del POT (Decreto 190 de 2004), el cual se encuentra en *Amenaza Media*.

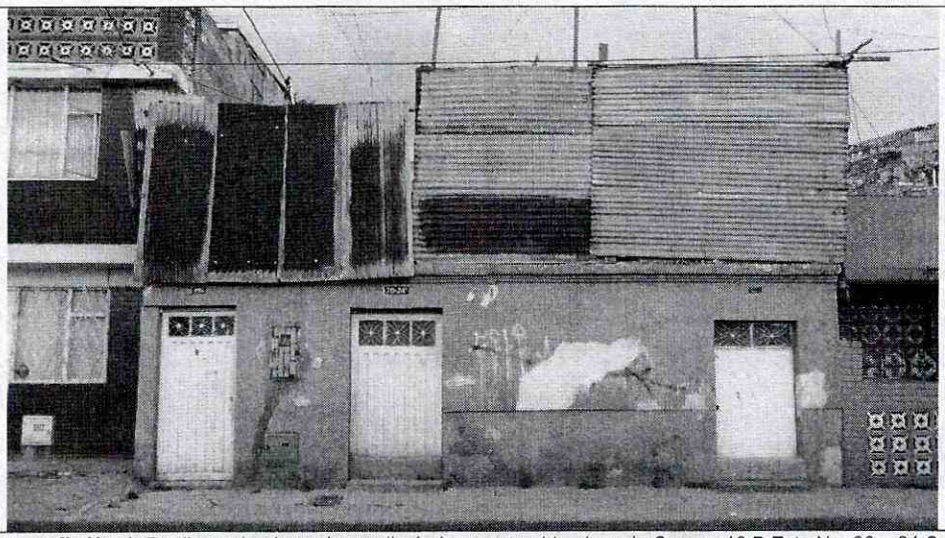
Fotografía No. 1. Predio en donde se desarrollará el proyecto ubicado en la Carrera 10 B Este No. 20 – 24 Sur.

En el momento de la visita técnica al predio objeto del presente concepto técnico, se encontró una edificación de un nivel, de la cual no fue posible precisar su grado de confinamiento, considerando que la inspección visual adelantada no involucró la evaluación interna de la misma; sin embargo, esta edificación no evidenció exteriormente daños o patologías estructurales que puedan estar asociadas a la presencia de procesos de inestabilidad geotécnica.

Con base en la verificación técnica se pudo establecer que el predio en mención no presenta evidencias de afectación por procesos de remoción en masa, ni de carácter local, ni de carácter general en la ladera o zonas aledañas al predio evaluado. Igualmente, se pudo establecer que en las edificaciones aledañas no se evidenciaron daños o patologías que permitieran identificar o definir la presencia de procesos de inestabilidad geotécnica en el área del proyecto. No obstante, lo anterior, se advierte que cualquier intervención que se realice debe tener en cuenta la presencia de infraestructura aledaña por lo que el responsable del proyecto debe garantizar en todo momento la estabilidad general del lote y su entorno.

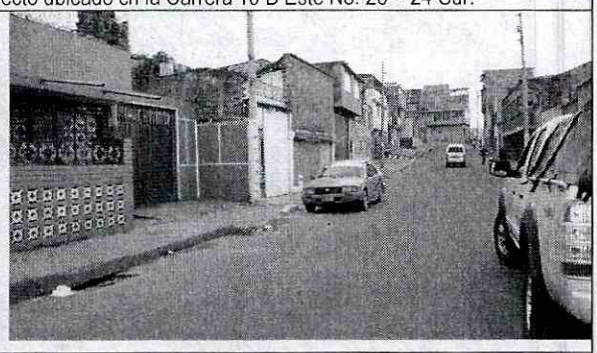
Fotografía No. 2. Panorámica hacia el nororiente de la Carrera 10 B Este.
