DIAGNÓSTICO TÉCNICO – DI No.13110
SUBDIRECCIÓN DE ANÁLISIS DE RIESGOS Y EFECTOS DE CAMBIO CLIMÁTICO
GRUPO ASISTENCIA TÉCNICA
EVENTOS SIRE No. 5267124

5. ESCENARIO DE RIESGO: Construcciones (Colisión vehículos)

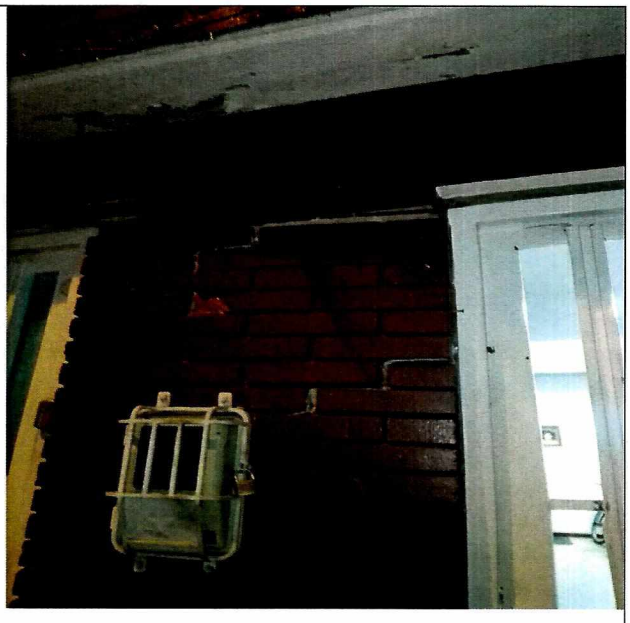
Fotografía1. Muro divisorio entre entradas desplazado.

Fotografía 2. Grietas sobre el muro.

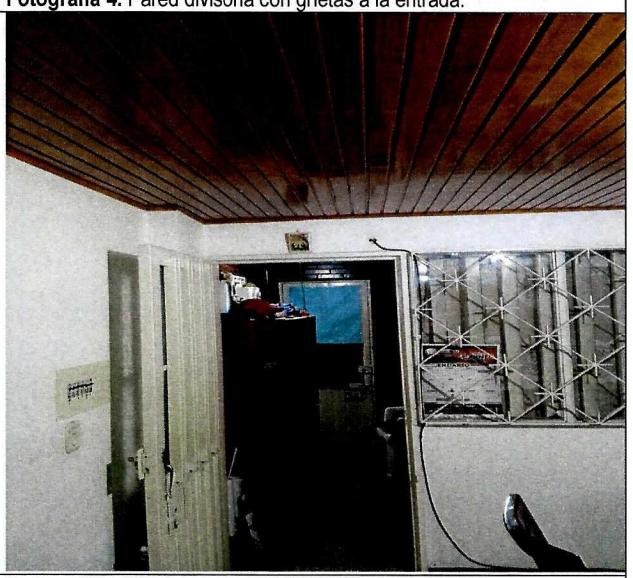
Fotografía 3. Grietas al interior del muro de fachada

Fotografía 4. Pared divisoria con grietas a la entrada.

Fotografía 5. Muro divisorio vivienda.

Fotografía 6. Espacios al interior
