1.1 CONCEPTO TÉCNICO No. CT:	**6724**
1.2 ÁREA:	Técnica y de Gestión
1.3 COORDINACIÓN:	Investigación y Desarrollo
1.4 REFERENCIA CRUZADA RADICADO FOPAE:	2012ER21232
1.5 RESPUESTA OFICIAL No.	RO-60663

2.1 SOLICITANTE:	CURADURÍA URBANA No. 4
2.2 PROYECTO:	MULTIFAMILIAR BELEN LA CANDELARIA
2.3 LOCALIDAD:	17. La Candelaria
2.4 UPZ:	94. La Candelaria
2.5 BARRIO O SECTOR CATASTRAL:	Belén
2.6 DIRECCIÓN:	Calle 6A No 2-24 (*)
2.7 CHIP:	AAA0033FYPA (*)
2.8 MANZANA CATASTRAL:	21
2.9 PREDIO CATASTRAL:	05
2.10 ÁREA (Ha):	0.0156(**)
2.11 FECHA DE VISITA:	Diciembre 11 de 2012

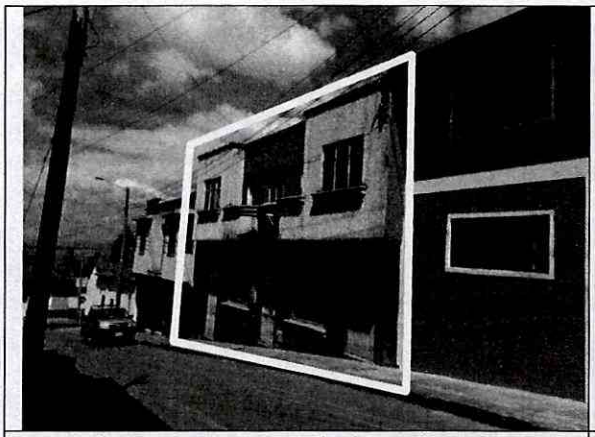
En el momento de la visita, en el predio objeto del presente concepto, se encontró una edificación de dos (2) pisos de altura construida en mampostería; en el predio no se encontraron evidencias de afectación por procesos de remoción en masa de carácter local, ni de carácter general en la ladera o zonas aledañas al mismo.

Fotografía No. 1. Vista general del predio en donde se desarrollará el proyecto, ubicado en la Calle 6A No 2-24 de la localidad de La Candelaria.

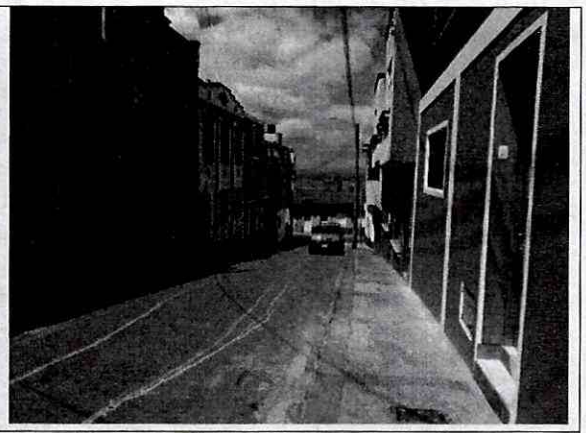
Fotografía No. 3. Vista (E-O) del sector donde se localiza el proyecto de Calle 6A No 2-24 se evidencia un sector consolidado cuyo uso es principalmente residencial.

Dadas las condiciones físicas del entorno del proyecto, se considera que la probabilidad de que se presenten procesos de remoción en masa en el área es baja y que en caso de ocurrir, los mismos serian de carácter menor y estarían asociados a intervenciones anti-técnicas de origen antrópico o producto del mal manejo de aguas de escorrentía o de aguas servidas, durante las excavaciones requeridas en el proceso de implantación del proyecto en el terreno.
