88DIAGNÓSTICO TÉCNICO – DI No.12880
SUBDIRECCIÓN DE ANÁLISIS DE RIESGOS Y EFECTOS DE CAMBIO CLIMÁTICO
GRUPO ASISTENCIA TÉCNICA
RADICADO IDIGER 2019ER1552

DIRECCIÓN:	Calle 152 B No 72-51	**COORDENADAS AREA INSPECCIONADA**					X:101242,05 Y:115886,16		
BARRIO/SECTOR CATASTRAL:	El Plan	**ÁREA DIRECTA AFECTADA:**					100 M2		
UPZ:	23- Casa Blanca	**POBLACIÓN ATENDIDA:**					2		
LOCALIDAD:	11 - Suba	**FAMILIAS**	1	**ADULTOS**	2	**MENORES**	0		
CHIP:	AAA0215EOHY	**PREDIOS EVALUADOS**					1		
AREA INSPECCIONADA	2340 M2	**DOCUMENTO REMISORIO**					CR-33186

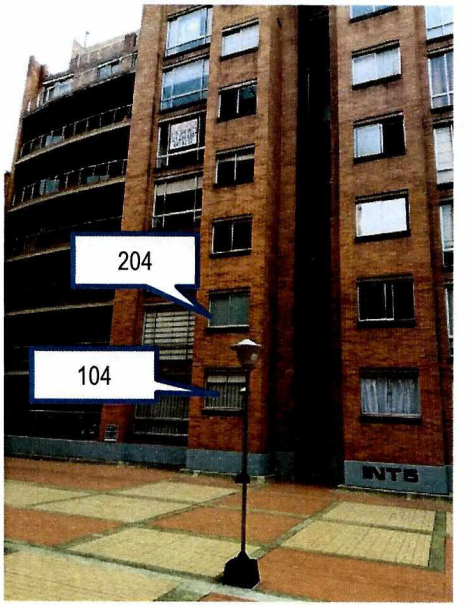
El predio corresponde al Conjunto Residencial Torres de Sevilla conformado por 10 torres de 7 pisos, construidas hace aproximadamente 8 años bajo un sistema estructural tipo industrializado de palcas y muros en concreto reforzado (Ver Fotografía 1).

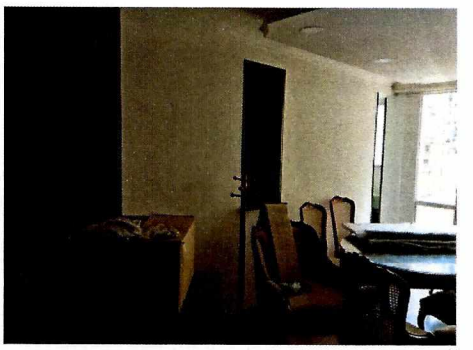
Fotografías 3 y 4. *Vista al interior del apartamento 204 de la torre 5*

No se evidencian daños al interior del apartamento 204 de la torre 5. Sin embargo, en la fachada de la torre 5 al exterior del apartamento 204, se observan fisuras con aberturas de 3mm aproximadamente y longitudes cercanas al metro (Ver Fotografías 2 y 3). Al apartamento 104 no fue posible el ingreso, por lo que no se pudo evidenciar la no existencia de los muros eliminados, ni de daños existentes. No se evidencian daños en las zonas comunes de la Torre 5.

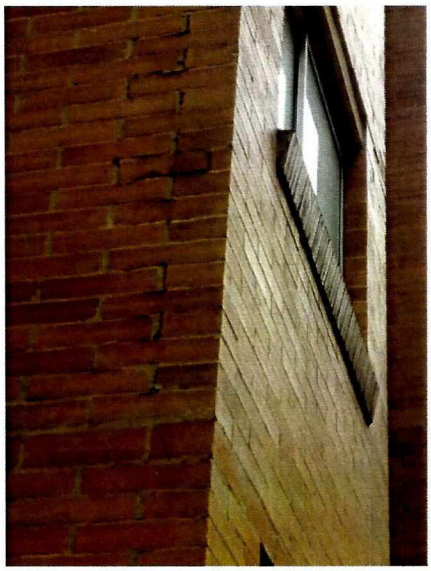
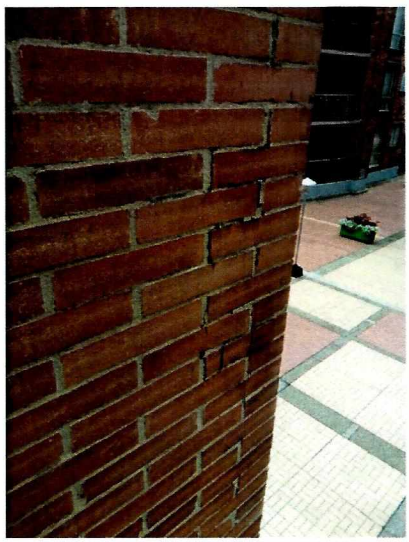
Asentamientos diferenciales

Fotografías 5 y 6. *Fisuras en muro de fachada de la de la torre 5 en el exterior del apartamento 204*

Se recomienda a la administración del Conjunto Residencial Torres de Sevilla, realizar una evaluación más profunda, relacionada con un estudio de vulnerabilidad que determine la incidencia en el comportamiento estructural de la torre 5 por la eliminación de los muros. Dicho estudio deberá establecer el tipo de intervención a implementarse en las estructuras para llevarlas a los niveles de seguridad requeridos, garantizando que se cumpla con la normatividad vigente, para lo cual se deben tramitar los permisos y licencias respectivos. Este estudio debe ser adelantado por los responsables del predio, con el propósito de garantizar durante la vida útil del mismo, las condiciones adecuadas para su uso
