1. INFORMACIÓN DE REFERENCIA

1.1 CONCEPTO DE AMENAZA RUINA Nº CAR:	2934
1.2 ÁREA:	Análisis de Riesgos y Efectos Cambio Climático
1.3 AREA FUNCIONAL:	Conceptos Técnicos para Proyectos Públicos
1.4 REFERENCIA CRUZADA RADICADO IDIGER:	2018ER4807
1.5 RESPUESTA OFICIAL No.	RO-100865

2.1 SOLICITANTE:	INSPECCION 3 B DISTRITAL DE POLICIA
2.2 LOCALIDAD:	(3) SANTA FE
2.3 UPZ:	(92) LA MACARENA
2.4 BARRIO O SECTOR CATASTRAL:	LA PERSEVERANCIA
2.5 DIRECCIÓN:	CARRERA 1 No. 32 – 21/25
2.6 CHIP:	AAA0087JHHK
2.7 FECHA DE VISITA:	MARZO 22 DE 2018
2.8 POBLACIÓN BENEFICIADA:	1 Persona – 1 Familia
2.9 ÁREA (m2):	100 m² (Aproximadamente)

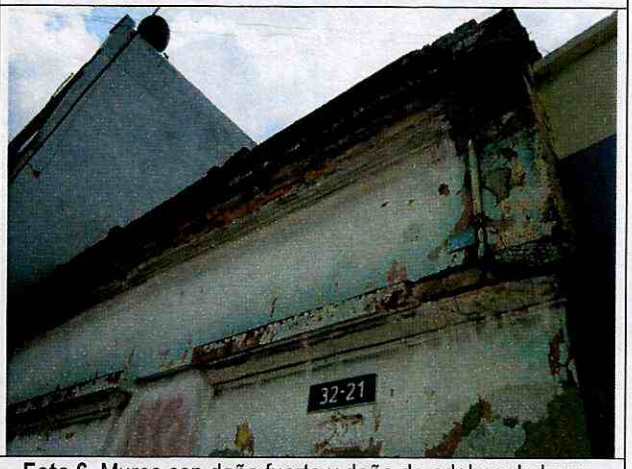
Foto 6. Muros con daño fuerte y daño de adobes de barro.

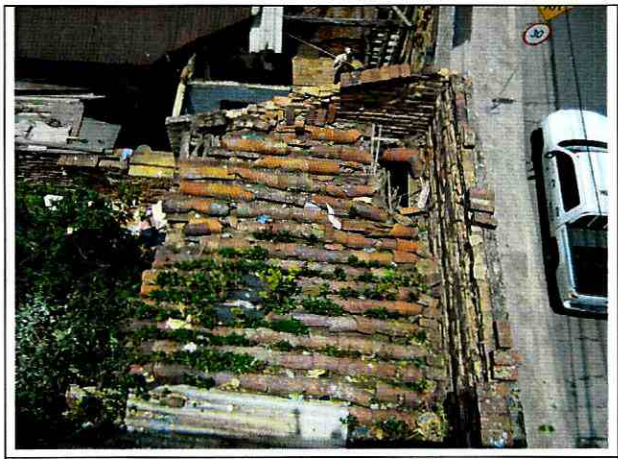
Foto 7. Desprendimiento del recubrimiento.

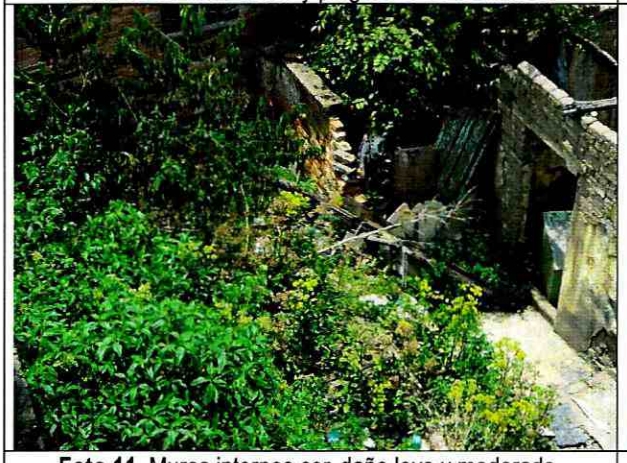
Foto 11. Muros internos con daño leve y moderado.
