DIAGNÓSTICO TÉCNICO – DI-15660
SUBDIRECCIÓN DE ANÁLISIS DE RIESGOS Y EFECTOS DE CAMBIO CLIMÁTICO
GRUPO ASISTENCIA TÉCNICA
EVENTO SIRE No. 5374829

1. DATOS GENERALES DEL EVENTO

DIRECCIÓN:	Sector de la Carrera 1F No 44 – 39 Sur.	**COORDENADAS AREA INSPECCIONADA**				X1: 97270.59 Y1: 94934.82 X2: 97242.02 Y2: 94966.44 X3: 97227.47 Y3: 94944.61 X4: 97252.60 Y4: 94919.47	
BARRIO DESARROLLO:	Urbanización San Martin Malvinas	**ÁREA DIRECTA AFECTADA:**				1500 m^2	
UPZ:	50 – La Gloria.	**POBLACIÓN ATENDIDA:**				32	
LOCALIDAD:	4 – San Cristóbal.	**FAMILIAS**	10	**ADULTOS**	16	**MENORES**	16
CHIP:	AAA0004WTTD	**PREDIOS EVALUADOS**				8	
AREA INSPECCIONADA	1500 m^2	**DOCUMENTO REMISORIO**				CR-40143

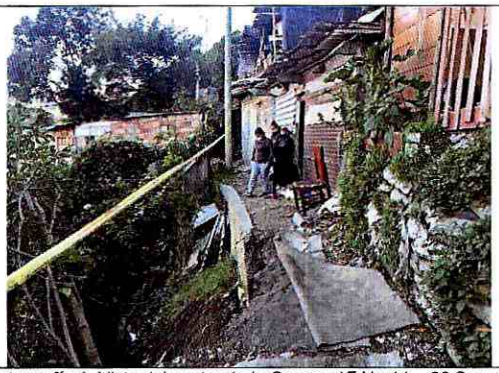
Personal del Instituto Distrital de Gestión de Riesgos y Cambio Climático IDIGER, realizó visita técnica el día 25 de marzo de 2021 al sector de la referencia. El relieve del terreno corresponde a una zona de ladera de pendiente media donde se emplazan viviendas de uno (01) y tres (03) niveles, (ver Fotografía 1).

Fotografía 1. Vista del sector de la Carrera 1F No 44 – 39 Sur, en el Barrio Urbanización San Martin y en el Desarrollo Malvinas.
