DIAGNÓSTICO TÉCNICO - DI-18961
SUBDIRECCIÓN DE ANÁLISIS DE RIESGOS Y EFECTOS DE CAMBIO CLIMÁTICO
GRUPO ASISTENCIA TÉCNICA
RADICADO IDIGER No. 2023ER6924

Actividad de la construcción – Posible afectación por obra aledaña.

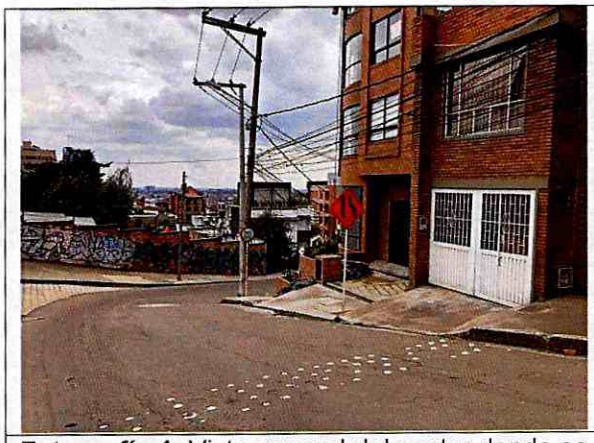
En atención al radicado No. 2023ER6924, personal del IDIGER realizó visita técnica de inspección el 20 de abril de 2023, al predio que se presenta en la Figura 1, el cual se localiza en un sector de pendiente media, consolidado urbanísticamente, que cuenta con la presencia de servicios públicos domiciliarios y vías de acceso vehicular pavimentadas (Ver fotografía 1).

Fotografía 1. Vista general del sector donde se emplazan los predios evaluados.

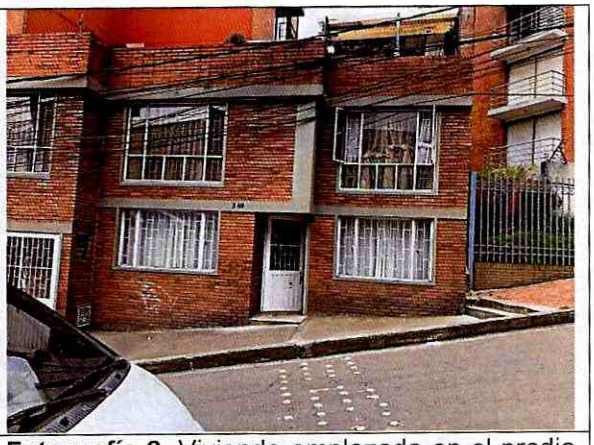
En el predio P1: CL 51 3 60 se emplaza una vivienda vetusta de dos niveles y una terraza, construida en mampostería parcialmente confinada, con entrepiso y cubierta mediante placa de concreto reforzado. Por su parte, en el predio P2: CL 51 3 64 se emplaza una torre de apartamentos de siete niveles, construida posiblemente bajo un sistema de pórticos estructurales, con entrepiso y cubierta mediante placa de concreto reforzado. De acuerdo con lo informado por la persona que atiende la visita, en el predio P2 se ha venido adelantando una obra de construcción desde el año 2020, la cual ha ocasionado daños sobre la vivienda emplazada en el predio P1, situación que no se puede verificar durante la visita. (Ver fotografía 2 y 3).

Fotografía 2. Vivienda emplazada en el predio P1. CL 51 3 60.

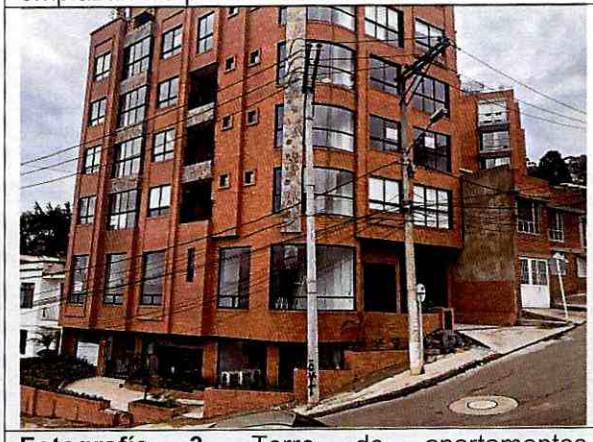
Por otra parte, se realiza inspección desde el exterior del predio P2, debido a que en el momento de la visita no se encontraba nadie que permitiera el ingreso. En dicha inspección, no se evidencian actividades de construcción en proceso ni tampoco daños como grietas o inclinaciones sobre la fachada de la torre de apartamentos, que puedan alertar sobre una condición de riesgo inminente. (Ver fotografía 8).

Fotografía 3. Torre de apartamentos emplazada en el predio P2: CL 51 3 64.

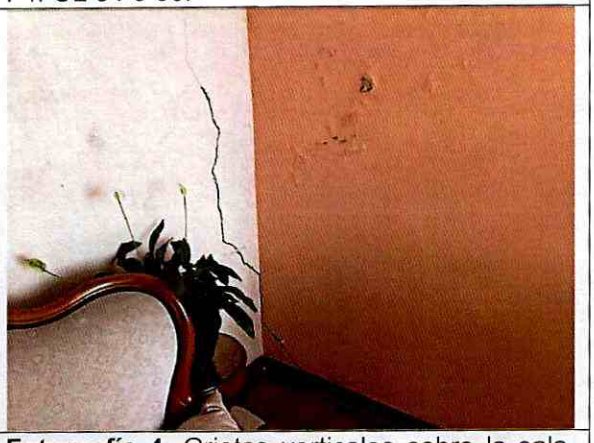
Se realiza inspección al interior de la vivienda emplazada en el predio P1, donde se evidencian grietas de tendencia vertical y horizontal, del orden de 5mm de abertura y longitudes de has 2m aproximadamente, sobre los muros divisorios internos de la sala, cocina y habitaciones. Sin embargo, no se observan desplazamientos ni pérdida de verticalidad sobre los mismos, que puedan alertar sobre una condición de riesgo por sus condiciones físicas evidenciadas (Ver fotografía 4 a 7).

- Posible afectación por obra aledaña. Actividades de construcción posiblemente adelantadas en el predio P2, las cuales han ocasionado daños sobre los elementos que conforman la vivienda de P1.

- Deficiencias constructivas en la vivienda emplazada en el predio P1.

Fotografía 4. Grietas verticales sobre la sala. P1. CL 51 3 60

Fotografía 5. Grietas horizontales en habitación. P1. CL 51 3 60

Fotografía 6. Grieta vertical en muro de la cocina. P1. CL 51 3 60

Fotografía 7. Grietas en muros de habitación.

- Incremento en la abertura y longitud de las grietas evidenciadas sobre los muros internos divisorios de la cocina, sala y habitaciones, las cuales en el mediano plazo, podrían afectar la habitabilidad de la misma.

- A los responsables, encargados y/o propietarios de la vivienda emplazada en el predio P1: CL 51 3 60, en el Sector Catastral Pardo Rubio de la Localidad de Chapinero, hacer un seguimiento periódico de las condiciones de estabilidad de los muros divisorios internos de la sala, cocina y habitaciones, con el propósito de desarrollar intervenciones oportunas que impidan la manifestación de situaciones que generen condiciones de riesgo.

- A los responsables, encargados y/o propietarios de la vivienda emplazada en el predio P1: CL 51 3 60, en el Sector Catastral Pardo Rubio de la Localidad de Chapinero, en caso de no existir condiciones o restricciones para el uso del suelo, se recomienda que, conforme a lo

dispuesto en el Código de Construcción para Bogotá D.C. (Acuerdo 20 de 1995), donde se establece que es obligación de los propietarios y/o responsables de los inmuebles propiciar y efectuar el adecuado mantenimiento de sus instalaciones, adelantar acciones encaminadas al mantenimiento y/o reparación de las grietas evidenciadas sobre los muros divisorios internos de la cocina, sala y habitaciones, con el fin de que se garantice el buen comportamiento de la vivienda durante su vida útil. Cabe resaltar que, las acciones que se adelanten deben ser efectuadas por el personal idóneo y siguiendo la normativa vigente.
