DIAGNÓSTICO TÉCNICO – DI-12355
SUBDIRECCIÓN DE ANÁLISIS DE RIESGOS Y EFECTOS DE CAMBIO CLIMÁTICO
GRUPO ASISTENCIA TÉCNICA
RADICADO IDIGER 2018ER16381

DIRECCION	Calle 107 A No. 8 A - 10	**COORDENADAS AREA INSPECCIONADA**					X1: 104253.79 Y1: 110191.77 X2: 104265.59 Y2:110208.70 X3: 104247.57 Y3:110215.58 X4: 104238.84 Y4: 110196.93
BARRIO/SECTOR CATASTRAL:	Santa Ana Occidental	**ÁREA DIRECTA AFECTADA:**					150 m^2
UPZ:	14 – Usaquén	**POBLACIÓN ATENDIDA:**					2
LOCALIDAD:	1 – Usaquén	**FAMILIAS**	1	**ADULTOS**	2	**MENORES**	0
CHIP:	AAA0103EDHK	**PREDIOS EVALUADOS**					2
AREA INSPECCIONADA	300 m^2	**DOCUMENTO REMISORIO**					CR-31572

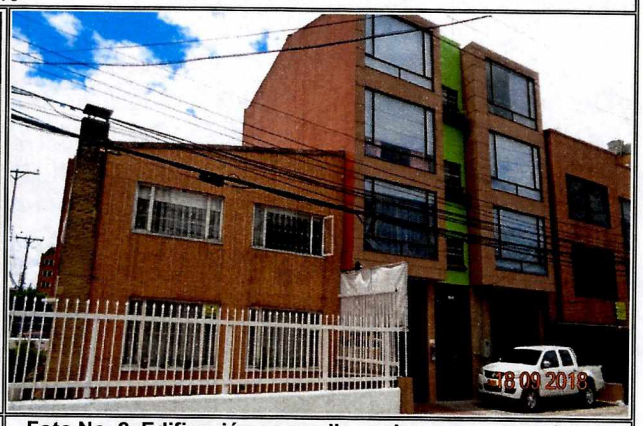
Foto No. 8. Edificación en predio vecino con nomenclatura Carrera 8 A No. 107 - 11
