DIAGNÓSTICO TÉCNICO – DI-14013
SUBDIRECCIÓN DE ANÁLISIS DE RIESGOS Y EFECTOS DE CAMBIO CLIMÁTICO
GRUPO ASISTENCIA TÉCNICA
EVENTO SIRE No. 5346041

5. ESCENARIO DE RIESGO: Movimientos en Masa.

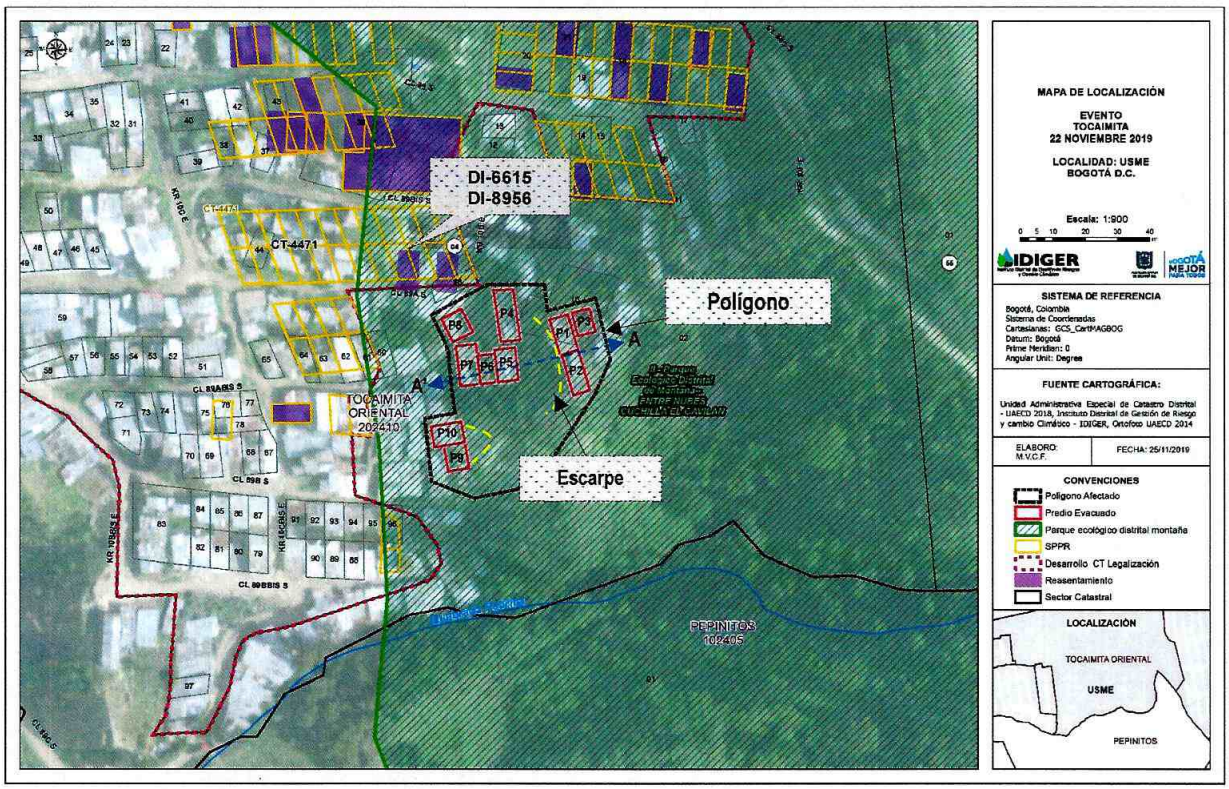
Figura 1. Localización del sector de la Calle 89 Bis Sur No 10D – 15 Este, en el Sector Catastral Tocaimita Oriental, de la Localidad de Usme.

A finales del año 2015 e inicio del año 2016 (DI-8956), se menciona que se presentó un incremento en la ocupación de la ladera, para lo cual se realizaron taludes de corte potencialmente inestables a ser afectados por erosión e infiltraciones. A lo largo de la ladera se evidenciaron inadecuados sistemas de conducción de la red de agua potable, así como el inadecuado manejo de las aguas servidas, las cuales se depositaban directamente al terreno, (Ver Figura 1).

- Inspección visual y evaluación cualitativa de las condiciones físicas de la infraestructura pública y privada localizada en el sector evaluado en el presente documento (Polígono de evaluación de la Figura 1).

- Recomendación de evacuación de los predios localizados en el Polígono de evacuación de la Figura 1, que se relacionan a continuación:

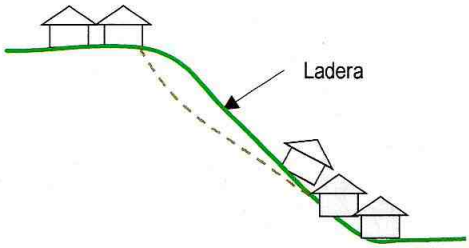
El sector evaluado, corresponde a una ladera de pendiente alta con una altura de aproximadamente 15 m, conformada por arcillas de color amarilla de alta plasticidad. En la ladera se emplazan viviendas de un nivel, construidas principalmente en material de recuperación (láminas de zinc y madera), (Ver Figura 2). En el momento de la visita se identifica a nivel generalizado, que existe un inadecuado manejo de las aguas superficiales (servidas – escorrentía), por parte de los responsables de las viviendas localizadas a lo largo de la ladera; aumentando la saturación del material y a su vez generando la perdida de resistencia y desconfinamiento del suelo que conforma la ladera, (Ver Fotografías 2 - 4).

Figura 2. Perfil del sector evaluado.

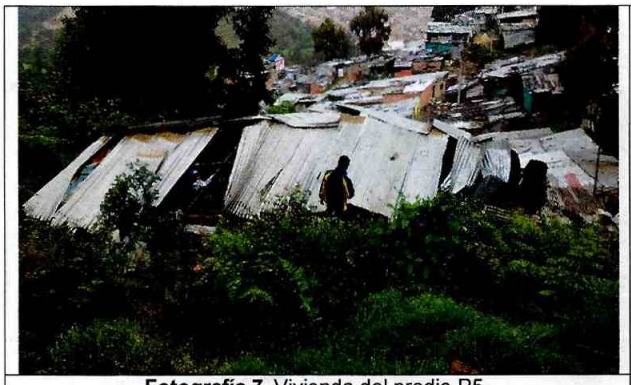
En la parte baja de la ladera, parte del material deslizado ocasionó el colapso de la vivienda del predio P5, la cual se inclinó sobre la vivienda del predio P6. Adicionalmente se observa que parte del material deslizado ingresó al interior de la vivienda del predio P4. Las viviendas localizadas sobre la ladera, corresponden a viviendas de un nivel, construidas principalmente en material de recuperación (láminas de zinc y madera). Es importante mencionar que dichas viviendas se localizan dentro de la masa inestable, generando al interior de las viviendas deformaciones por empujes del terreno, así como la pérdida del suelo de soporte, (Ver Fotografías 7 y 10).

Fotografía 7. Vivienda del predio P5.

Fotografía 8. Viviendas de los predios P5 y P6.

Fotografía 9. Vivienda del predio P4.

Fotografía 10. Interior de la vivienda del predio P4.

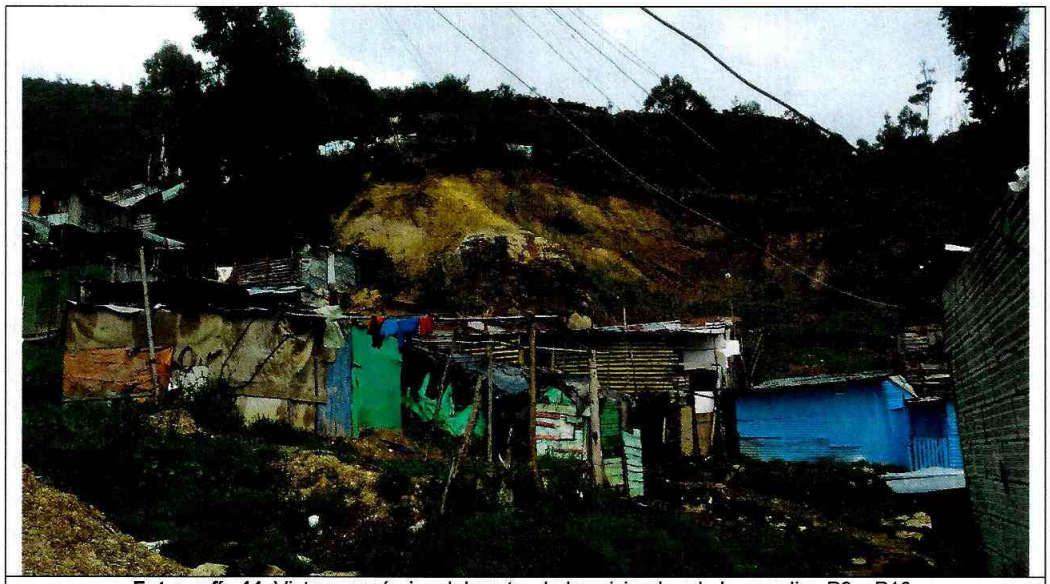
Por petición de la comunidad se realizó inspección visual a dos viviendas localizadas al costado sur de la ladera de la referencia. Dichas viviendas se encuentran emplazadas en la parte baja de la segunda ladera evaluada, la cual tiene una altura de aproximadamente 6m, con pendiente verticalizada, conformada por bloques de areniscas de gran dimensión dentro de una matriz fina conformada por arcillas arenosas de color amarillo; en dicha ladera se presentó el desconfinamiento de una parte de la matriz fina, la cual se depositó en la parte baja de las viviendas, el problema posiblemente se encontró asociado al inadecuado manejo de las aguas servidas que existe en el sector, razón por la que se recomendó la evacuación de las viviendas de los predios P9 y P10, (Ver Fotografías 11 – 13).

Fotografía 11. Vista panorámica del sector de las viviendas de los predios P9 y P10.

Fotografía 12. Vivienda del predio P9.

Fotografía 13. Interior de la vivienda del predio P10.

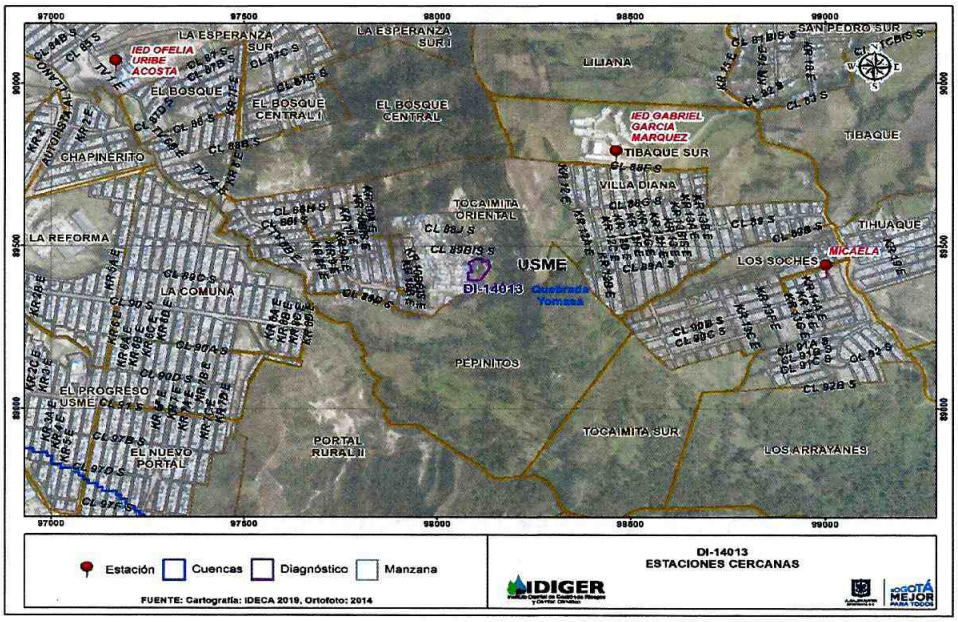
Figura 3. Localización de la estación y el sector evaluado en la Calle 89 Bis Sur No 10D – 15 Este, en el Sector Catastral Tocaimita Oriental de la Localidad de Usme.

El IDIGER realiza monitoreo de lluvia acumulada en Bogotá con base en registros de las estaciones administradas por la misma entidad, se realizó un análisis de información cotejando los umbrales de lluvia para 5 días, para las Estaciones Micaela, Colegio Gabriel y Colegio Ofelia aledañas al sector evaluado, (Ver Figura 3).

Analizando los datos de precipitación diaria de las estaciones sobre el sector de la referencia, se evidencia que el día 21 de noviembre de 2019 se presentó un aporte considerablemente, que posiblemente generó una recarga de aguas en el terreno, ocasionando el aumento de la presión de poros y la disminución de la resistencia de los materiales acercando los mismos a su límite de falla.

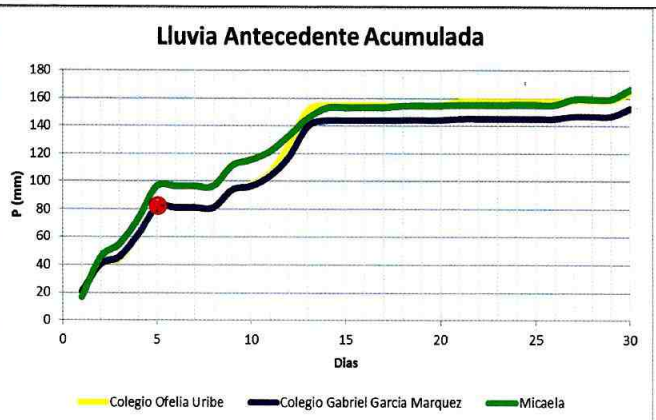
A continuación, se presenta la precipitación lluvia antecedente para las Estaciones de Micaela, Colegio Gabriel y Colegio Ofelia, mediante el cual se establece que la lluvia acumulada de 5 días pudo dar origen al evento de la referencia, (ver Grafica 1).

Grafica 1. Precipitaciones lluvia antecedente para las Estaciones Micaela, Colegio Gabriel y Colegio Ofelia.

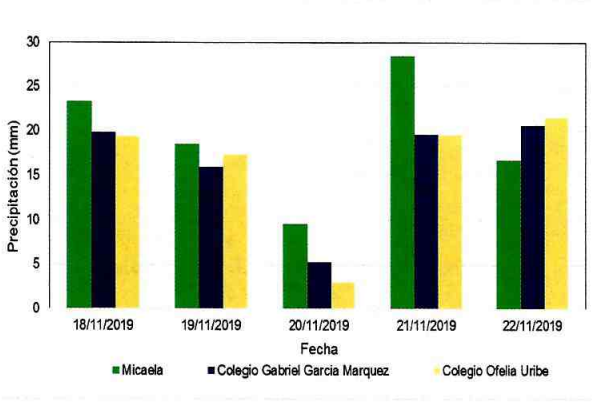
Grafica 2. Precipitaciones lluvia diaria de los días 18 al 22 de noviembre del año 2019, para las Estaciones Micaela, Colegio Gabriel y Colegio Ofelia
