CONCEPTO DE AMENAZA RUINA Nº CAR - 573

LOCALIDAD:	(17) Candelaria
UPZ:	(96) Lourdes
BARRIO:	Egipto Alto
DIRECCION:	Calle 9 B No. 5 – 10 Este
FECHA DE VISITA:	Abril 8 de 2006
SOLICITANTE:	Alcaldía Local de La Candelaria
POBLACION BENEFICIADA:	Ocho (8) Personas – Dos (2) Familia
AREA:	125 m² (aproximadamente)

Este concepto corresponde a la visita de inspección para verificar el estado y condiciones del inmueble ubicado en la Calle 9 B No. 5 – 10 Este, con el fin de establecer si amenaza ruina o no.

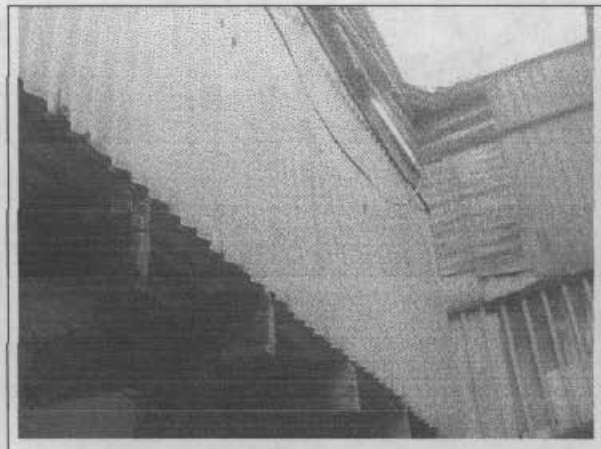
En la visita realizada se evidenció que la fachada de la edificación se encuentra en buenas condiciones como se puede observar en la fotografía 1. Igualmente se evidencian problemas de humedad y desprendimiento de vidrios de las ventanas, fotografía 2.

Foto 1. Fachada de la edificación al momento de la visita.

Foto 2. Problemas de humedad y desprendimiento de vidrios de las ventanas.
