1.1 CONCEPTO TÉCNICO No. CT:	6924
1.2 ÁREA:	Técnica y de Gestión
1.3 COORDINACIÓN:	Investigación y Desarrollo
1.4 REFERENCIA CRUZADA RADICADO FOPAE:	2013ER7050
1.5 RESPUESTA OFICIAL No.	RO-63518

2.1 SOLICITANTE:	CURADURÍA URBANA No. 4
2.2 PROYECTO:	"Vivienda Moreno"
2.3 LOCALIDAD:	18. Rafael Uribe Uribe
2.4 UPZ:	55. Diana Turbay
2.5 BARRIO O SECTOR CATASTRAL:	Diana Turbay
2.6 DIRECCIÓN:	Carrera 5 Bis A # 48R- 20 Sur
2.7 CHIP:	AAA0010LJNX
2.8 MANZANA CATASTRAL:	09
2.9 PREDIO CATASTRAL:	14
2.10 ÁREA (Ha):	0.0072 (*)
2.11 FECHA DE VISITA:	Mayo 22 de 2013

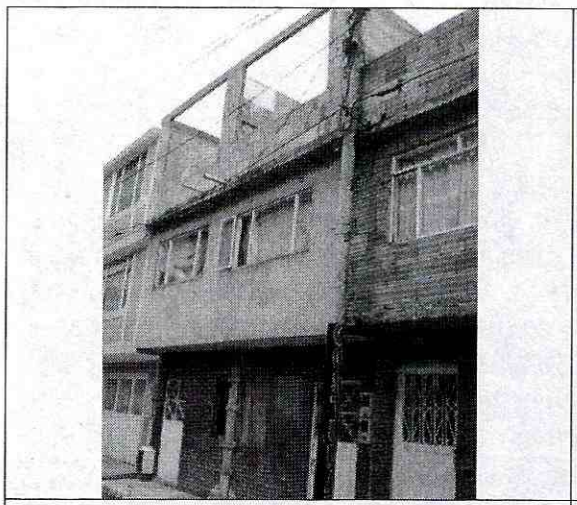
En el momento de la visita, en el predio objeto del presente concepto técnico, se encontró una construcción de tres pisos (sin cubierta en el último piso), posiblemente en mampostería simple y parcialmente confinada, la cual ocupa toda el área del predio y sin evidencias de afectación por procesos de remoción en masa activos que involucren el área del proyecto (Fotografías 1 y 2).

Fotografía No. 1. Predio en donde se desarrollará el proyecto, ubicado en la Carrera 5 Bis A 48R 20 Sur, de la Localidad de Rafael Uribe Uribe.

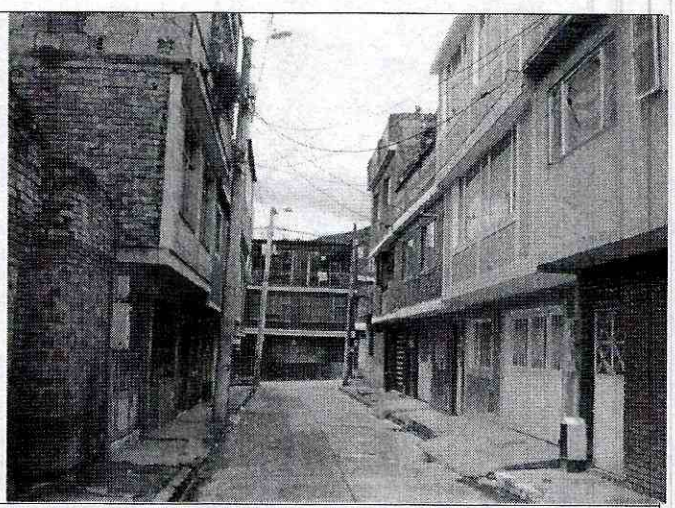
Fotografía No. 2. Vista de la Carrera 5 Bis A, se evidencia un sector consolidado cuyo uso es principalmente residencial.

Teniendo en cuenta los aspectos observados y evaluados en este concepto técnico, se considera que para la construcción del proyecto "Vivienda Moreno" ubicado en la Carrera 5 Bis A 48R 20 Sur, de la Localidad de Rafael Uribe Uribe, **NO SE REQUIERE** adelantar la FASE II del estudio detallado de amenaza y riesgo por remoción en masa, de acuerdo con lo establecido en la Resolución 227 de 2006; por otra parte, esto no exime al constructor del cumplimiento del resto de la normatividad vigente (Norma Sismo Resistente – Código de Construcción – Resolución de Legalización, etc.).
