DIAGNÓSTICO TÉCNICO DI-19351
SUBDIRECCIÓN DE ANÁLISIS DE RIESGOS Y EFECTOS DE CAMBIO CLIMÁTICO
GRUPO ASISTENCIA TÉCNICA
RADICADO IDIGER 2023ER14706
EVENTO SIRE 5419353

ATENDIÓ: Jairo Mauricio Diaz Salazar				**SOLICITANTE:** Jorge Hernando Porras - Comunidad
CAT	12	**MOVIL:**	Contratada	
FECHA:	17/07/2023	**HORA:**	12:30	**VIGENCIA:** Temporal mientras no se modifique significativamente las condiciones físicas del sector

DIRECCIÓN:	Carrera 16 No. 10 – 57	**CHIP Y/O COORDENADAS AREA INSPECCIONADA**			N: 4° 36' 11.24" O: 74° 05' 00.28"		
SECTOR CATASTRAL:	Voto Nacional	**ÁREA DIRECTA AFECTADA:**			30 m²		
UPZ:	102 – La Sabana	**POBLACIÓN ATENDIDA:**			100		
LOCALIDAD:	14 – Los Mártires	**FAMILIAS**	-	**ADULTOS**	100	**MENORES**	0
CHIP:	AAA0034KMNX	**PREDIOS EVALUADOS**			1		
AREA INSPECCIONADA:	200 m²	**DOCUMENTO REMISORIO**			CR-49212

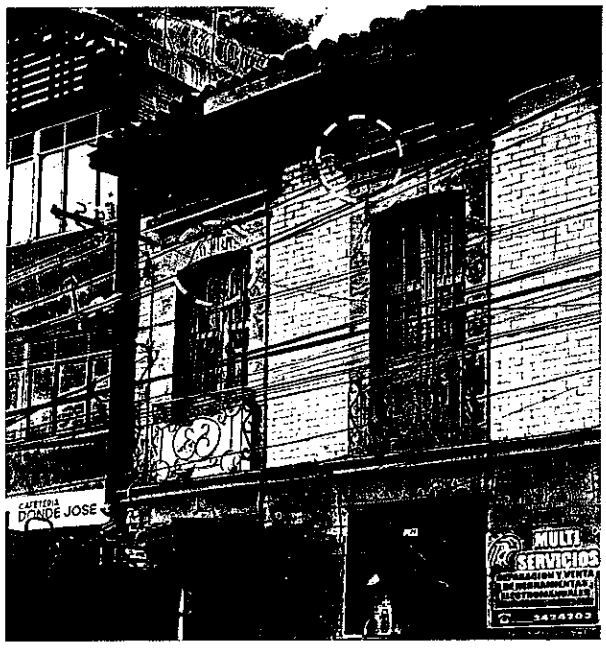
Sobre los elementos de madera que pertenecen al cielo raso del alero de cubierta se evidencia deterioro, humedad y zonas desde las cuales se han desprendido tablones de madera; también se observa algunos tablones sueltos con posibilidad de caída hacia el andén peatonal adyacente a la fachada en la que se ubican los portones por los cuales se accede al interior de la edificación y a un local comercial (ver fotografías 3 a 5). Sobre los muros de fachada del segundo nivel se aprecia deterioro de acabados y desprendimientos de pañete (ver fotografía 6). En los muros internos del local comercial se evidencia deterioro de acabados. Al momento de la visita técnica no fue posible el ingreso a la zona posterior del primer nivel y al segundo nivel y de acuerdo con la información suministrada por personal del local comercial la zona posterior de la edificación y el segundo nivel presenta fuerte deterioro.

Fotografía 5. Alero de cubierta del inmueble del predio de la Carrera 16 No. 10 - 57, en el cual se observa deterioro, desprendimientos de elementos del cielo raso..

Dado los daños observados en el alero de cubierta y en la fachada del segundo nivel de la edificación del predio de la Carrera 16 No. 10 – 57, en el Sector Catastral Voto Nacional de la Localidad Los Mártires, es posible que se presenten desprendimientos adicionales de los elementos que hacen parte de este alero de cubierta, así como desprendimientos de pañete de recubrimiento de la fachada del segundo nivel, situación que afecta el tránsito seguro de peatones sobre el andén adyacente al predio y el ingreso seguro al inmueble mencionado.

Al responsable y/o los responsables de la edificación ubicada en el predio de la Carrera 16 No. 10 – 57, en el Sector Catastral Voto Nacional de la Localidad Los Mártires, adelantar las acciones que conlleven a la reparación de los daños que se presentan en el alero de cubierta y en la fachada del segundo nivel, con el acompañamiento de personal idóneo, bajo los análisis técnicos pertinentes, de acuerdo con la normatividad vigente y tramitando los permisos y/o licencias de ser el caso.
