1. INFORMACIÓN DE REFERENCIA

1.1 CONCEPTO TÉCNICO No. CT:	**6277**
1.2 ÁREA:	TÉCNICA Y DE GESTIÓN
1.3 COORDINACIÓN:	INVESTIGACIÓN Y DESARROLLO
1.4 REFERENCIA CRUZADA RADICADO FOPAE:	2011ER9944
1.5 RESPUESTA OFICIAL No.	RO-49222

2.1 SOLICITANTE:	CURADURÍA URBANA No. 3
2.2 PROYECTO:	Diagonal 40 A Sur No. 1C-25
2.3 LOCALIDAD:	4. San Cristóbal
2.4 UPZ:	50. La Gloria
2.5 BARRIO O SECTOR CATASTRAL:	San Martin de Loba
2.6 DIRECCIÓN:	Diagonal 40 A Sur No. 1C-25
2.7 CHIP:	AAA0004WEYX
2.8 MANZANA CATASTRAL:	43
2.9 PREDIO CATASTRAL:	14
2.10 ÁREA (m^2):	100 (*)
2.11 FECHA DE VISITA:	Agosto 02 de 2011

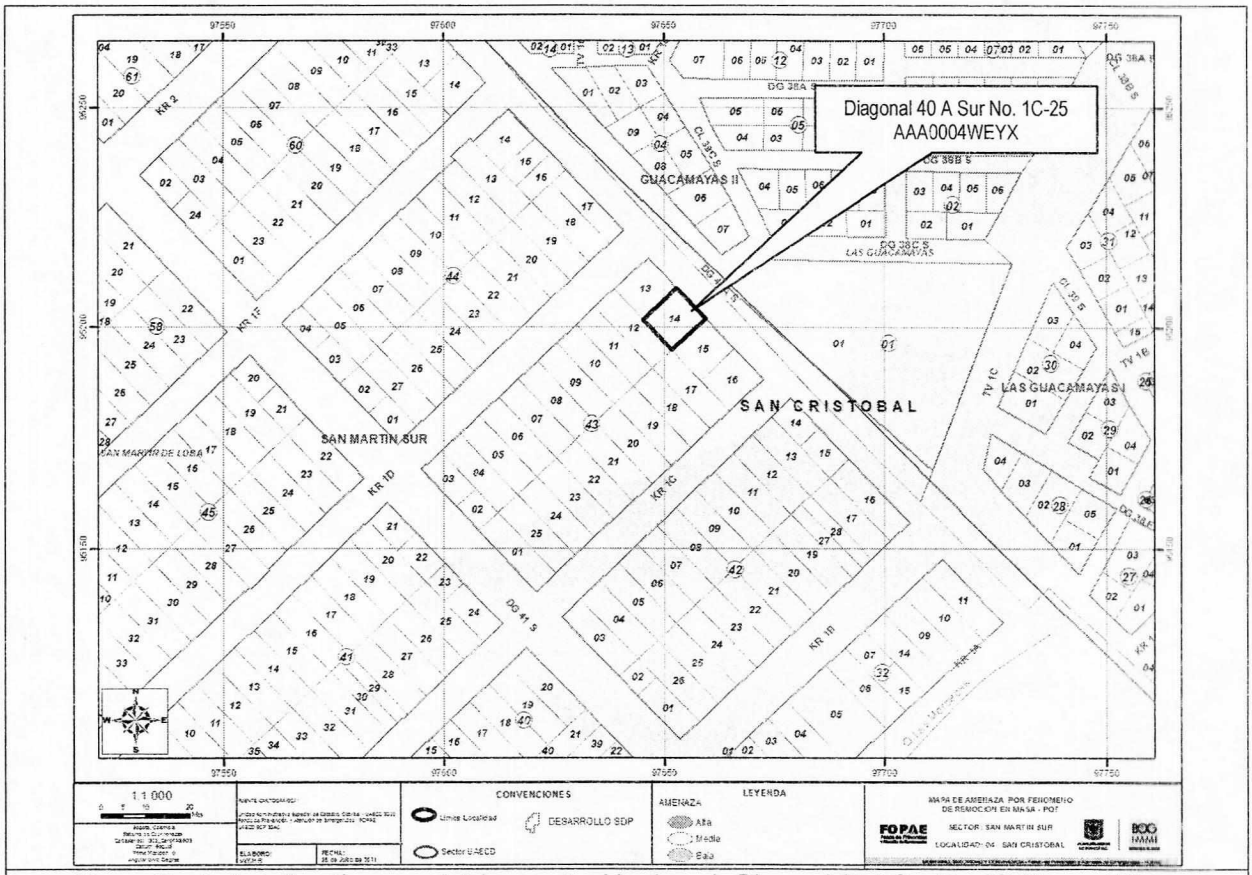
Figura No. 1. Localización general del proyecto ubicado en la Diagonal 40 A Sur No. 1C-25, en el Plano Normativo de Amenaza por Remoción en Masa del POT (Decreto 190 de 2004), el cual se encuentra en amenaza MEDIA.

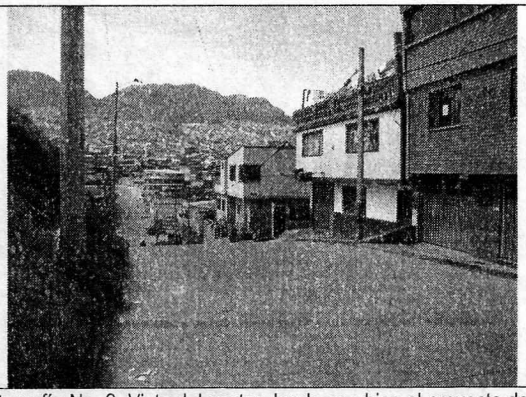
En el momento de la visita técnica al predio objeto del presente concepto técnico, se encontró una construcción correspondiente a una vivienda, de tres niveles en mampostería simple, con cubierta metalica y con base en la inspección visual se pudo establecer que no presenta evidencias de afectación por procesos de remoción en masa activos, ni de carácter local en su interior, ni de carácter general en la ladera o zonas aledañas al predio evaluado.

Fotografía No. 1. Predio de la Diagonal 40 A Sur No. 1C-25 de la localidad de San Cristóbal.
