DIAGNÓSTICO TÉCNICO – DI No. 16702
SUBDIRECCIÓN DE ANÁLISIS DE RIESGOS Y EFECTOS DE CAMBIO CLIMÁTICO
GRUPO ASISTENCIA TÉCNICA
EVENTO SIRE 5386904

Riesgo por Movimientos en Masa / Deslizamiento de suelos

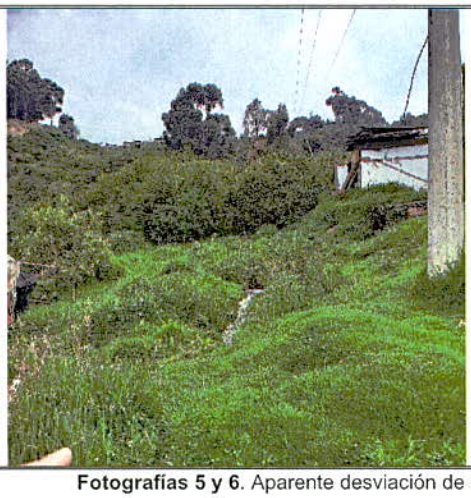
En el sector inspeccionado se evidencia la presencia de un cuerpo de agua, que pasa junto a las viviendas evaluadas, no cuenta con medidas de protección perimetral y aparentemente transportan un alto caudal, que podrían estar ocasionando la saturación del suelo de la zona perimetral a la misma, (Ver fotografías 5 y 6).

Fotografías 5 y 6. Aparente desviación de la quebrada el Ramajal que pasa por el sector inspeccionado.

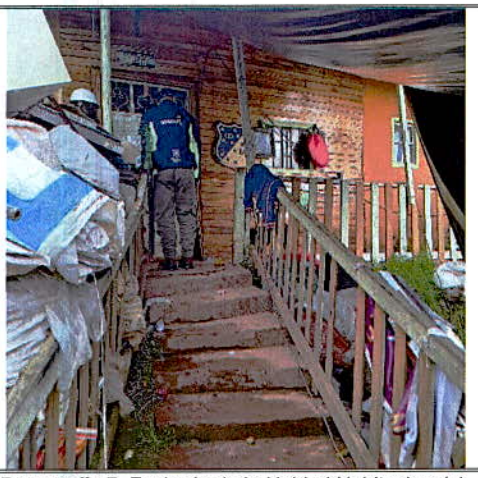
Adicionalmente se identifica un aumento en los daños evidenciado al interior de las viviendas que se ubican en el predio de la Carrera 13 Este No. 26B – 80 Sur, al costado oriental de la obra ejecutada, separadas en aproximadamente 10.0m de longitud; se valora el estado actual de tres unidades habitaciones, dado que en los antecedentes se menciona el Interior A y el Interior B. En la Unidad Habitacional 1 (Interior A) se identifican un aumento de abertura en las grietas existentes y la presencia de fracturas de muros con aproximadamente 2cm de abertura, las cuales extienden desde el muro perimetral, el mesón de la cocina y la losa de contrapiso en la zona de cocina, esta misma tendencia se evidencia en la zona del baño, y las escaleras de acceso a la construcción. La vivienda presenta pérdida de verticalidad, con inclinación hacia el costado oriental del sector, (Ver fotografías 7 - 12).

Fotografía 7. Fachada de la Unidad Habitacional 1.

- A los responsables de las tres (03) viviendas inspeccionadas en el predio de la Carrera 13 Este No. 26B – 80 Sur, en el Sector Catastral San Blas II de la Localidad de San Cristóbal, teniendo en cuenta las afectaciones identificadas sobre el terreno donde se ubican que eventualmente podrían afectar la integridad física de los habitantes y en aplicación del principio de precaución[1], de conformidad con la misionalidad de la institución, se optaron medidas encaminadas a prevenir la materialización de situaciones de riesgo. Por lo anterior, se recomienda a los responsables y habitantes de las viviendas, acoger la recomendación de evacuación, hasta que se adelanten las acciones que mitiguen la condición de riesgo identificada.
