1.1 CONCEPTO TÉCNICO No.	**CT-7115**
1.2 ÁREA:	Técnica y de Gestión
1.3 COORDINACIÓN:	Investigación y Desarrollo
1.4 REFERENCIA CRUZADA RADICADO FOPAE:	2013ER20989
1.5 RESPUESTA OFICIAL No.	RO-66443

2.1 SOLICITANTE:	Curaduría Urbana No 4
2.2 PROYECTO:	"Vivienda"
2.3 LOCALIDAD:	4. San Cristóbal
2.4 UPZ:	32. San Blas
2.5 BARRIO O SECTOR CATASTRAL:	SC Santa Inés Sur
2.6 DIRECCIÓN:	Calle 32B Bis Sur No 11-13 Este (**)
2.7 CHIP:	AAA0003FDNX (*)
2.8 MANZANA CATASTRAL:	68
2.9 PREDIO CATASTRAL:	14
2.10 ÁREA (Ha):	0.0030 (*)
2.11 FECHA DE VISITA: **FECHA DE EMISIÓN:**	Noviembre 27 de 2013 Diciembre 04 de 2013

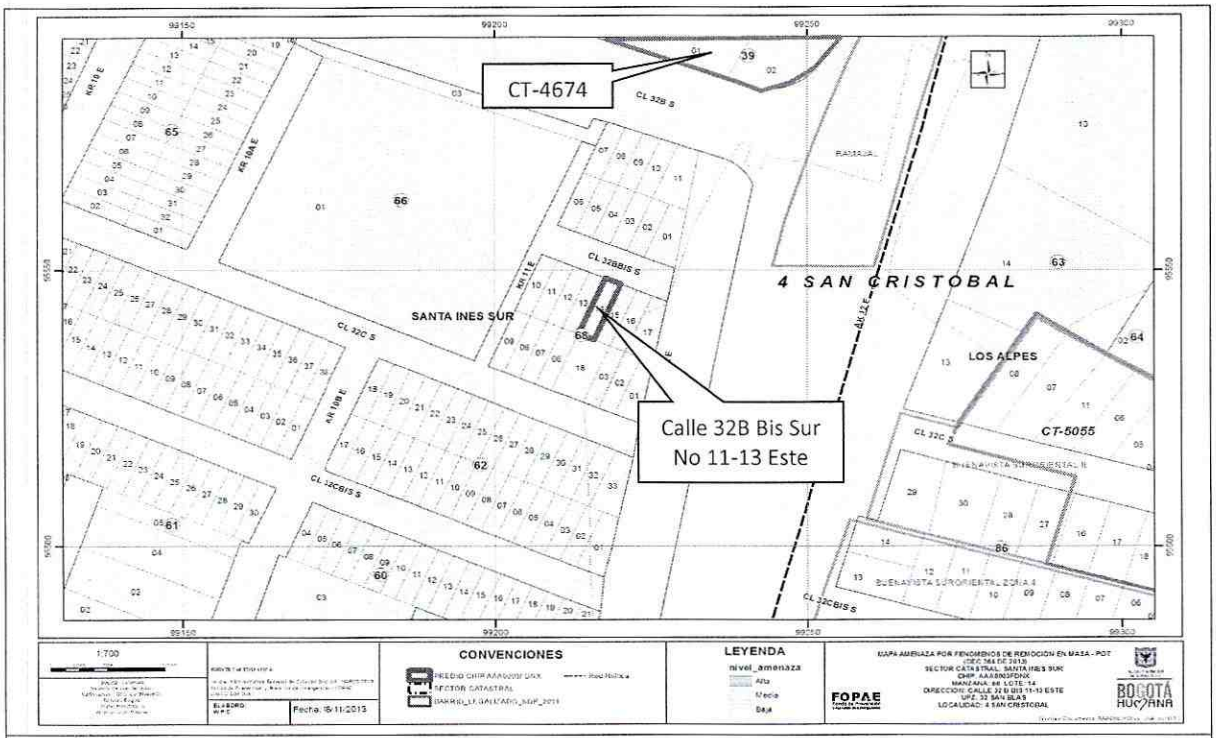
Conforme con el plano normativo de "Amenaza por Remoción en Masa" del Plan de Ordenamiento Territorial de Bogotá - POT, el sector del proyecto ubicado en la Calle 32B Bis Sur No 11-13 Este de la Localidad de San Cristóbal, se encuentra en una zona de AMENAZA MEDIA por procesos de remoción en masa (Figura 1).

Figura 1. *Localización general del proyecto ubicado en la Calle 32B Bis Sur No 11-13 Este, sector catastral Santa Inés Sur de la Localidad de San Cristóbal en el Plano Normativo de Amenaza por Remoción en Masa del POT (Decreto 364 de 2013), el cual se encuentra en amenaza MEDIA.*

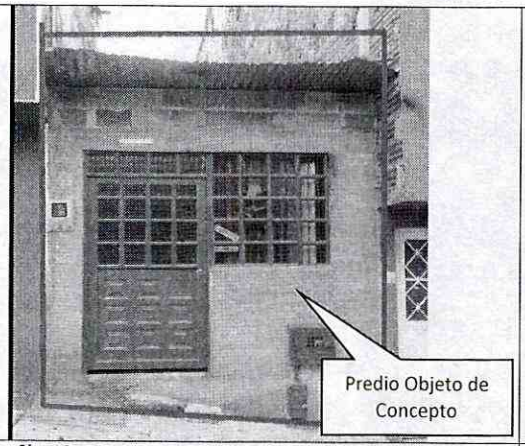
mampostería simple. El sector cuenta con sistemas de recolección de aguas lluvias superficiales. En el predio no se observaron evidencias de afectación por procesos de remoción en masa de carácter local en su interior, ni de carácter general en la ladera o zonas aledañas al predio evaluado (Fotografías No 1 y 2).

Fotografía No. 1. Predio objeto de visita en el cual se encuentra construida una edificación de un (1) piso de altura.

Fotografía No. 2. Panorámica del predio objeto de visita en donde se evidencia un sector consolidado cuyo uso principal es residencial.
