1.1 CONCEPTO TÉCNICO No. CT:	**CT-7649**
1.2 ÁREA:	Análisis y Mitigación del Riesgo
1.3 COORDINACIÓN:	Estudios y Conceptos Técnico
1.4 REFERENCIA CRUZADA RADICADO FOPAE:	2014ER18021 – 2014ER18456
1.5 RESPUESTA OFICIAL No.	RO-72822

2.1 SOLICITANTE:	Willem H. Goebertus Bejarano
2.2 PROYECTO:	Casa en Santa Ana
2.3 LOCALIDAD:	1. Usaquén
2.4 UPZ:	14. Usaquén
2.5 BARRIO O SECTOR CATASTRAL:	Santa Ana
2.6 DIRECCIÓN:	Calle 109B # 4-48 Este Int. 4 (**)
2.7 CHIP:	AAA0102BWMS (*)
2.8 MANZANA CATASTRAL:	36
2.9 PREDIO CATASTRAL:	01
2.10 ÁREA (Ha):	0.6
2.11 FECHA DE VISITA:	Agosto 25 de 2014

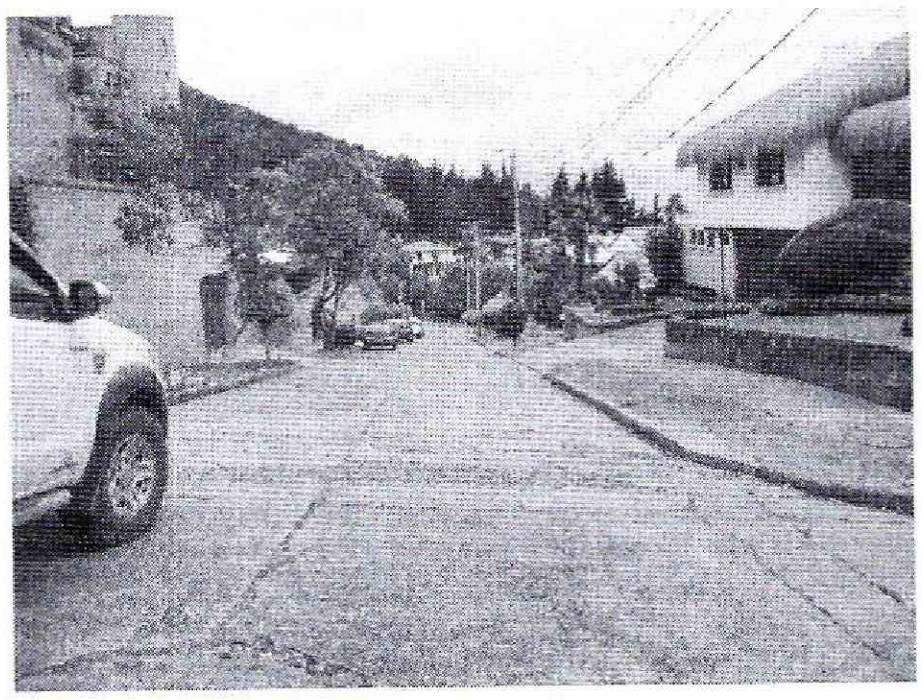
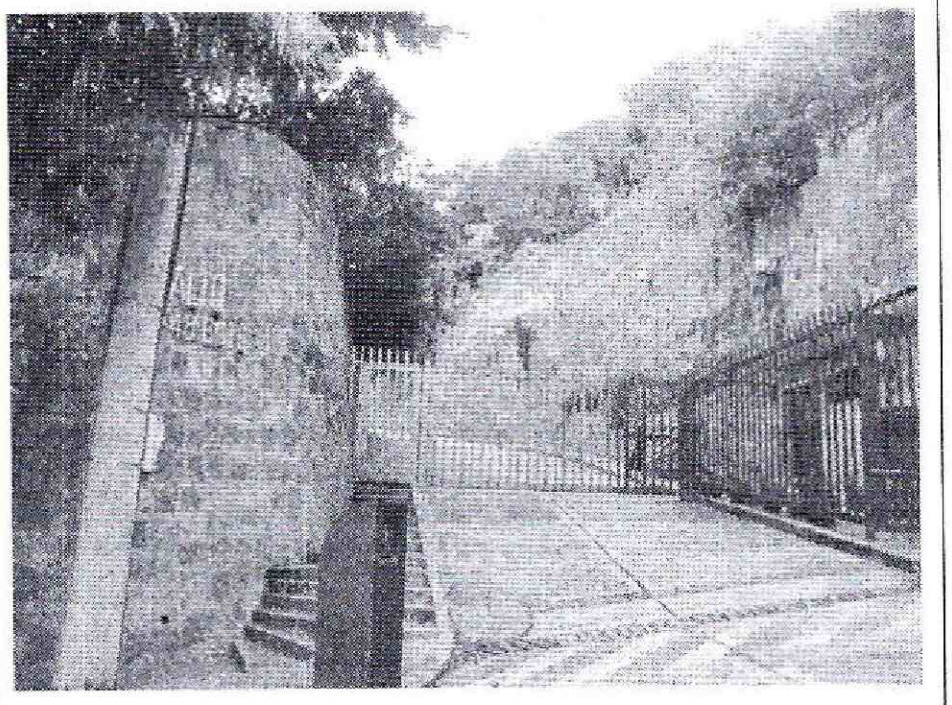
La zona de interés cuenta con un uso de suelo urbano, que corresponde a un sector consolidado con densidad de construcción alta principalmente residencial, en un terreno con pendiente alta, contando con vías principales pavimentadas y sistemas de recolección de aguas lluvias y aguas residuales. En el sector se encuentran edificaciones hasta de cuatro (4) niveles de altura, muchas con sótanos, las cuales cuentan con varios sistemas estructurales entre los que se destacan mampostería estructural y pórticos en concreto reforzado, en el momento de la verificación técnica adelantada, las edificaciones de la zona no evidenciaban daños o patologías que permitan identificar o definir la presencia de procesos de remoción en masa activos en el área del proyecto (Fotografía 1 y 2).

Foto 1. Vista del sector donde se localiza el proyecto de la Calle 109B # 4-48 Este, Localidad de Usaquén.

Foto 2. Ingreso al predios en de la Calle 109B # 4-48 Este, Localidad de Usaquén.

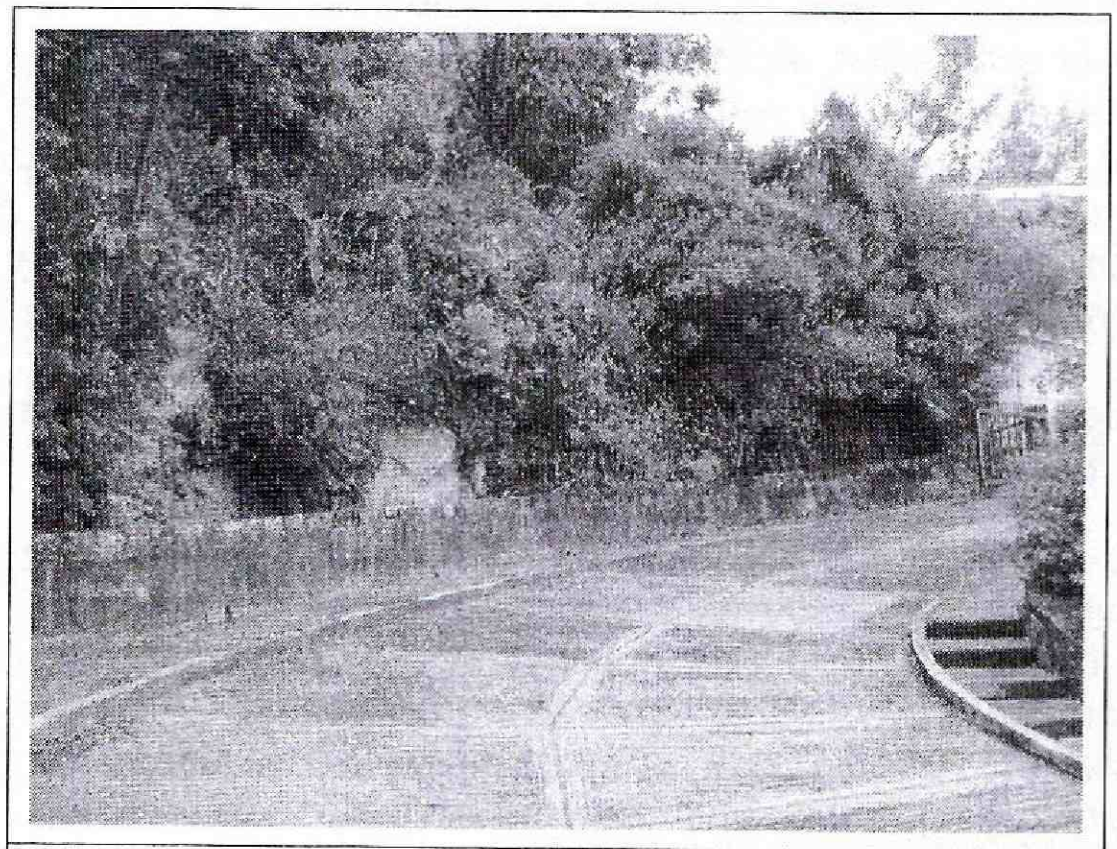
Con base en la inspección visual realizada al momento de la visita técnica, se identificó que sobre el predio de la Calle 109B # 4-48 Este, se emplazan algunas viviendas de 1 y 2 niveles; sin embargo específicamente el Interior 4, corresponde a una zona boscosa no intervenida, donde según la inspección visual no se identificaron agrietamientos y/o deformaciones considerables que sugieran la presencia de procesos de remoción en masa. A pesar de lo anterior, se advierte que cualquier intervención que se realice, debe tener en cuenta la presencia de la infraestructura aledaña, por lo que el responsable del proyecto debe garantizar en todo momento la estabilidad general del lote y su entorno, lo anterior enmarcado en el Artículo 32 del Decreto Distrital 172 de 2014 y de conformidad con el Artículo 42 de la Ley 1523 de 2012.

Foto 3. Vista del espacio al interior del predio de la Calle 109B # 4-48 Este, correspondiente al Interior 4 en donde se va a desarrollar el proyecto objeto del presente concepto.
