DIAGNÓSTICO TÉCNICO – DI-12122
SUBDIRECCIÓN DE ANÁLISIS DE RIESGOS Y EFECTOS DE CAMBIO CLIMÁTICO
GRUPO ASISTENCIA TÉCNICA
RADICADO IDIGER 2018ER13248

1. DATOS GENERALES DEL EVENTO

DIRECCIÓN:	Calle 35 B Sur No. 3 A-11 Calle 35 B Sur No. 3 A-12	**COORDENADAS AREA INSPECCIONADA**			X1: 97738,75 Y1: 96093,18	X2: 97740,20 Y2: 96099,26	
BARRIO/SECTOR CATASTRAL:	Villa de Los Alpes	**ÁREA DIRECTA AFECTADA:**			75 m^2		
UPZ:	34 – 20 de Julio	**POBLACIÓN ATENDIDA:**			5		
LOCALIDAD:	04 – San Cristobal	**FAMILIAS**	1	**ADULTOS**	3	**MENORES**	2
CHIP:	AAA0008CSBR AAA0008CRAW	**PREDIOS EVALUADOS**			3		
AREA INSPECCIONADA	210 m^2	**DOCUMENTO REMISORIO**			CR-31093

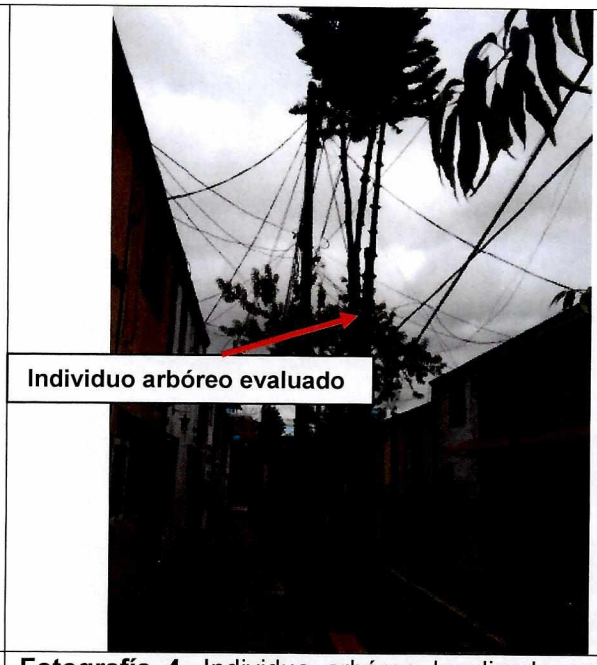
En este sentido, entre los dos predios evaluados se advierte la presencia de un individuo arbóreo ubicado a una distancia aproximada de 3 m entre cada uno de ellos. Además de lo anterior, se evidenció que las ramas del árbol están interfiriendo con las redes eléctricas de este sector. (Ver Fotografías 4 y 5)

Fotografía 4. Individuo arbóreo localizado entre los predios de la Calle 35B Sur No. 3A-12 y Calle 35B Sur No. 3A-11

- Al responsable y/o responsables de la edificación ubicada en el predio de la Calle 35B Sur No. 3A-12, Sector Catastral Villa de los Alpes de la Localidad de San Cristóbal, se recomienda hacer un seguimiento permanente de las condiciones de estabilidad de las edificaciones y del terreno, en relación con el individuo arbóreo, con el propósito de desarrollar intervenciones oportunas que impidan la manifestación de situaciones que generen condiciones de riesgo en la infraestructura pública y privada del sector.

- Al responsable y/o responsables de la edificación ubicada en el predio de la Calle 35B Sur No. 3A-11, Sector Catastral Villa de los Alpes de la Localidad de San Cristóbal, se recomienda hacer un seguimiento permanente de las condiciones de estabilidad de las edificaciones y del terreno, en relación con el individuo arbóreo, con el propósito de desarrollar intervenciones oportunas que impidan la manifestación de situaciones que generen condiciones de riesgo en la infraestructura pública y privada del sector.

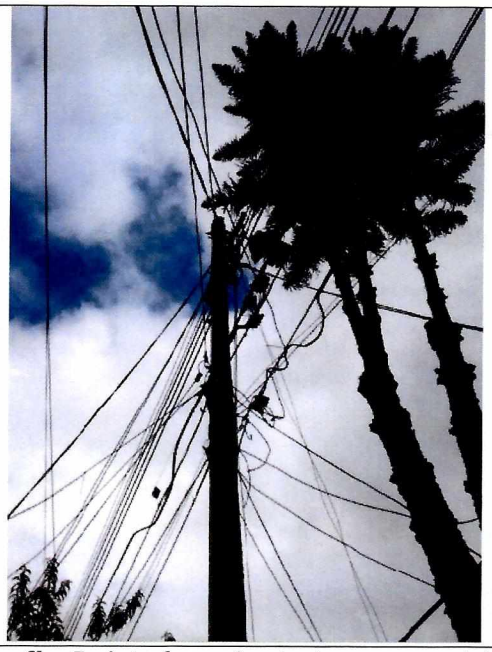
Fotografía 5. Interferencia de las ramas del árbol con las redes eléctricas.

- Debido al crecimiento de las ramas de los árboles, existe una posible afectación tanto en las redes eléctricas como en los ventanales de las viviendas ubicadas en la Calle 35 B Sur entre las Carreras 3 A y 3 B.

- A la Empresa de Energía de Bogotá, desarrollar una inspección de las redes que tiene bajo su responsabilidad y que se encuentran instaladas en el acceso peatonal de la Calle 35 B Sur entre las Carreras 3A y 3B, en el Sector Catastral Villa de los Alpes de la Localidad de San Cristóbal, a fin de descartar daños sobre las mismas por las afectaciones encontradas en el sector. En el caso de evidenciarse afectaciones, implementar los correctivos pertinentes y oportunos orientados a garantizar su óptimo funcionamiento.
