1. INFORMACIÓN DE REFERENCIA

1.1 CONCEPTO TÉCNICO No. CT:	**6521**
1.2 ÁREA:	Técnica y de Gestión
1.3 COORDINACIÓN:	Investigación y Desarrollo
1.4 REFERENCIA CRUZADA RADICADO FOPAE:	2012ER11609
1.5 RESPUESTA OFICIAL No.	RO-57299

2.1 SOLICITANTE:	CURADURÍA URBANA No. 4
2.2 PROYECTO:	Vivienda
2.3 LOCALIDAD:	4. San Cristóbal
2.4 UPZ:	51. Los Libertadores
2.5 BARRIO O SECTOR CATASTRAL:	La Nueva Gloria II Sector
2.6 DIRECCIÓN:	Carrera 11 Este No. 49 - 06 Sur
2.7 CHIP:	AAA0163FCCN
2.8 MANZANA CATASTRAL:	34
2.9 PREDIO CATASTRAL:	29
2.10 ÁREA (Ha):	0.0075(*)
2.11 FECHA DE VISITA:	Junio 26 de 2012

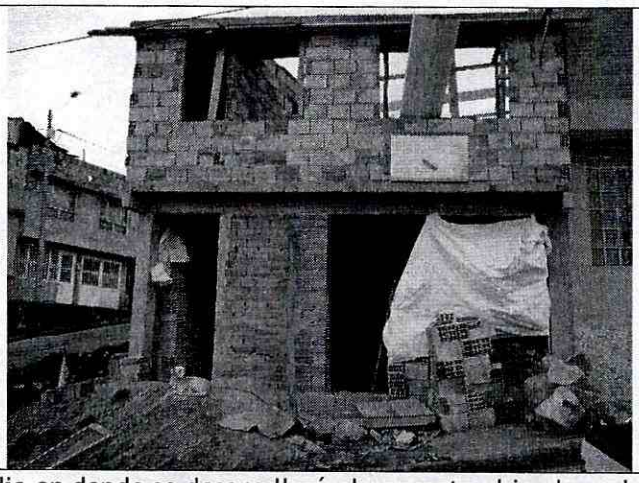
Fotografía No. 1. Predio en donde se desarrollará el proyecto ubicado en la Carrera 11 Este No. 49 - 06 Sur de la Localidad de San Cristóbal.

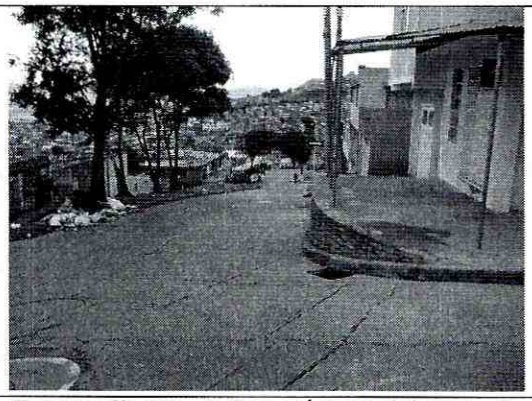
En el momento de la visita técnica al predio objeto del presente concepto técnico, se encontró en proceso de construcción una edificación de dos niveles con un sistema estructural en mampostería simple. Esta edificación limita al sur con una vivienda de dos pisos y al norte con un lote esquinero sin construcciones. Se identificó en la parte posterior del proyecto un talud de corte elaborado para el emplazamiento de la vivienda.

Fotografía No. 2. Panorámica del talud de corte efectuado para el emplazamiento de la vivienda.

- Desde el punto de vista de riesgo por remoción en masa, el FOPAE recomienda la realización de un estudio geotécnico y de estabilidad de taludes que cumpla con los requisitos establecidos en el Reglamento Colombiano de Construcción Sismo Resistente NSR - 10 (antes Norma Colombiana de Diseño y Construcción Sismo Resistente NSR - 98) y en especial con lo establecido en el Título H de ese reglamento. Dicho estudio debe contemplar la evaluación de estabilidad de las intervenciones y el diseño detallado de las medidas de estabilización correspondientes para todas las etapas de construcción, especialmente en los taludes de corte y excavaciones que se tenga proyectados.

- Teniendo en cuenta que para la implantación del proyecto es posible que se requiera la realización de cortes en el terreno durante el proceso de excavación y construcción, se recomienda implementar un Plan de Seguimiento y Monitoreo documentado que tenga en cuenta las distintas etapas constructivas, de tal manera que si se advierten problemas de inestabilidad geotécnica y/o estructural, se puedan tomar los correctivos necesarios, y las autoridades puedan hacer un seguimiento al respecto. Adicionalmente, se deben tomar por parte del constructor, las medidas de seguridad necesarias, de tal forma que se garantice la vida de los trabajadores y particulares que estarán en la zona de influencia del proyecto.

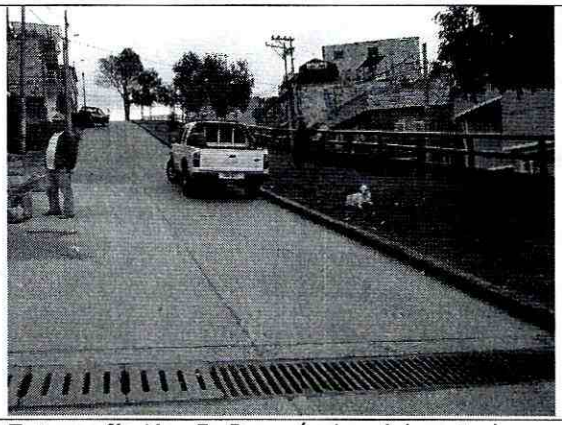
Fotografía No. 3. Panorámica de la Diagonal 50 Sur.
