1.1 CONCEPTO TÉCNICO No. CT:	CT-6616
1.2 ÁREA:	Técnica y de Gestión
1.3 COORDINACIÓN:	Investigación y Desarrollo
1.4 REFERENCIA CRUZADA RADICADO FOPAE:	2012ER13753
1.5 RESPUESTA OFICIAL No.	RO-59666

2.1 SOLICITANTE:	CURADURÍA URBANA No. 5
2.2 PROYECTO:	CL 32 C BIS B S 12 - 69 ESTE
2.3 LOCALIDAD:	4. San Cristóbal
2.4 UPZ:	32. San Blas
2.5 BARRIO O SECTOR CATASTRAL:	Buenavista Suroriental
2.6 DIRECCIÓN:	Calle 32 C Bis B Sur No. 12 - 69 Este
2.7 CHIP:	AAA0003TYTO
2.8 MANZANA CATASTRAL:	85
2.9 PREDIO CATASTRAL:	29
2.10 ÁREA (Ha):	0.0072(*)
2.11 FECHA DE VISITA:	19 de Septiembre de 2012

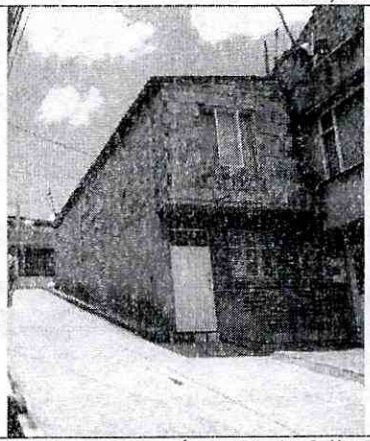
En el momento de la visita técnica al predio objeto del presente concepto técnico, se encontró una edificación de tres niveles con un sistema estructural en mampostería simple. Esta edificación limita al oriente y al occidente con viviendas de dos niveles construidas en mampostería simple.

Con base en la inspección visual se pudo establecer que el predio en mención no presenta evidencias de afectación por procesos de remoción en masa, ni de carácter local en su interior, ni de carácter general en la ladera o zonas aledañas al predio evaluado.

Fotografía No. 1. Predio en donde se desarrollará el proyecto ubicado en la Calle 32 C Bis B Sur No. 12 - 69 Este, de la Localidad de San Cristóbal.

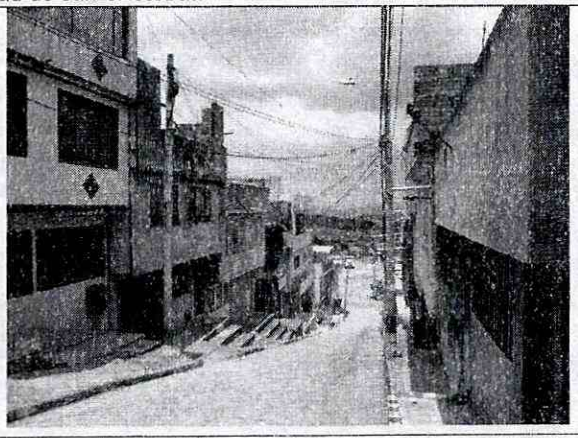
Fotografía No. 3. Panorámica de la Calle 32 C Bis B Sur, vista oriental
