1.1 CONCEPTO TÉCNICO No. CT:	**7061**
1.2 ÁREA:	Técnica y de Gestión
1.3 COORDINACIÓN:	Investigación y Desarrollo
1.4 REFERENCIA CRUZADA RADICADO FOPAE:	2013ER7291
1.5 RESPUESTA OFICIAL No.	RO-65541

2.1 SOLICITANTE:	CURADURÍA URBANA No. 4
2.2 PROYECTO:	Vivienda
2.3 LOCALIDAD:	18. Rafael Uribe Uribe
2.4 UPZ:	55. Diana Turbay
2.5 BARRIO O SECTOR CATASTRAL:	Diana Turbay
2.6 DIRECCIÓN:	Carrera 1 F No. 48 R – 67 Sur
2.7 CHIP:	AAA0010PBZE
2.8 MANZANA CATASTRAL:	73
2.9 PREDIO CATASTRAL:	16
2.10 ÁREA (Ha):	0.0075(***)
2.11 FECHA DE VISITA:	Septiembre 17 de 2013

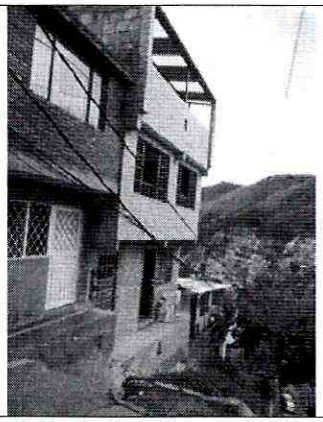
Conforme con el plano normativo de "Amenaza por Remoción en Masa" del Plan de Ordenamiento Territorial de Bogotá – POT, el sector del proyecto ubicado en la Carrera 1 F No. 48 R – 67 Sur, de la Localidad de Rafael Uribe Uribe, se encuentra en una zona de Amenaza Media por procesos de remoción en masa (Figura 1).

Figura 1. Localización general del proyecto ubicado de la Carrera 1 F No. 48 R – 67 Sur, en el Plano Normativo de Amenaza por Remoción en Masa del POT, el cual se encuentra en *Amenaza Media*.

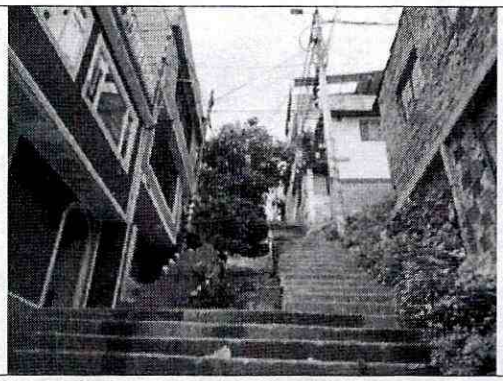
En el momento de la visita técnica al predio objeto del presente concepto técnico, se encontró construida una edificación de tres niveles de uso residencial, aparentemente construida en mampostería parcialmente confinada, sin embargo, esta edificación no evidenció exteriormente daños o patologías estructurales que puedan estar asociados a la presencia de procesos de inestabilidad geotécnica.

Con base en la inspección visual se pudo establecer que el predio en mención no presenta evidencias de afectación por procesos de remoción en masa, ni de carácter local en su interior, ni de carácter general en la ladera o zonas aledañas al predio evaluado.

Fotografía No. 1. Predio de la Carrera 1 F No. 48 R – 67 Sur.

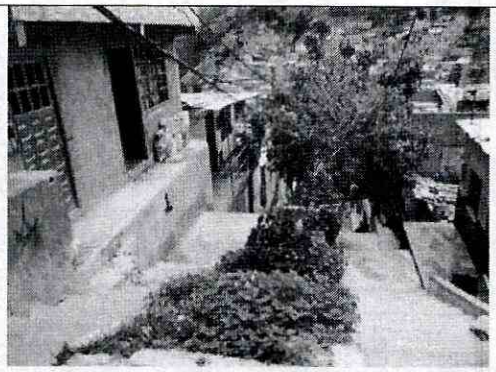
La zona donde se busca desarrollar el proyecto corresponde con uso de suelo urbano con edificaciones de tipo residencial, en un sector consolidado con densidad de construcción alta, contando con vías pavimentadas en un terreno con pendiente media a alta. Se observa un cambio de pendiente abrupto, entre el terreno donde se emplazará el proyecto objeto de consulta y las viviendas de la manzana vecina, localizadas en la parte baja del predio sobre la Carrera 1 F.

Fotografía No. 2. Panorámica de la Carrera 1 F, que corresponde a un acceso peatonal con escaleras.	**Fotografía No. 3.** Panorámica de la Carrera 1 F, donde se observa el cambio de pendiente entre la manzana donde se emplaza el predio donde se localizará el proyecto en consulta y las viviendas vecinas.
