Secretaría
GOBIERNO
DIRECCIÓN DE PREVENCIÓN Y ATENCIÓN DE EMERGENCIAS

CONCEPTO TÉCNICO Nº 3940

ENTIDAD SOLICITANTE:	D.A.P.D
OBJETIVO:	PROGRAMA DE LEGALIZACION DE BARRIOS
LOCALIDAD:	BOSA
UPZ:	84 BOSA OCCIDENTAL
BARRIOS:	LA CABAÑA II SECTOR
AREA:	0.64 Ha
TIPO DE RIESGO:	Inundación por desbordamiento
FECHA DE EMISIÓN:	Diciembre 16 de 2003
VIGENCIA:	Temporal, mientras no se modifiquen significativamente las condiciones del sector

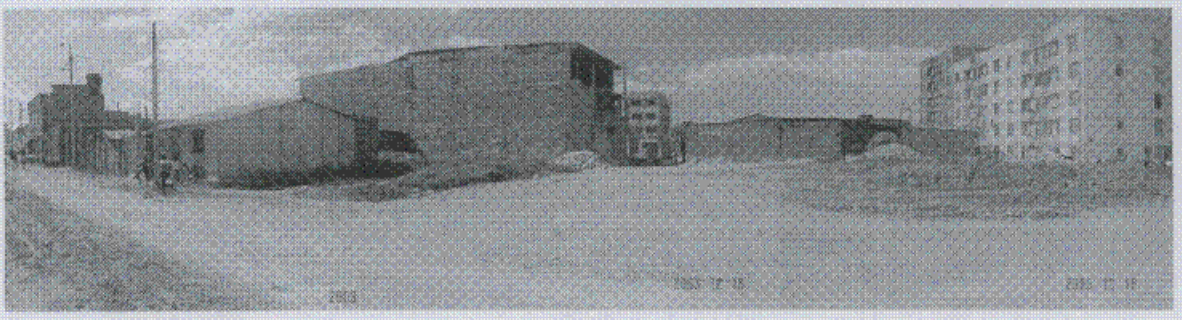
FOTO 1. Costado oriental del barrio LA CABAÑA II SECTOR. Se caracteriza por ser un barrio consolidado y cuenta con los servicios públicos básicos. La vía principal de acceso corresponde a la Avenida Tintal.

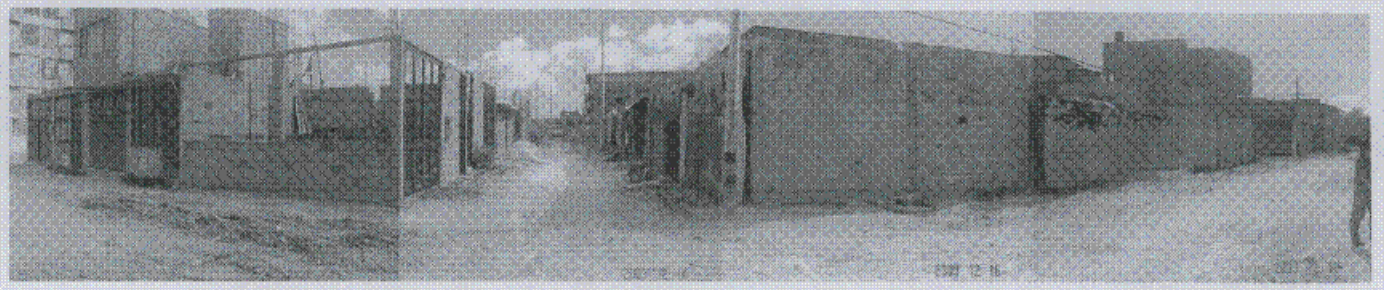
FOTO 2. Costado occidental del barrio LA CABAÑA II SECTOR. Las vías internas del barrio se encuentran en buen estado pero sin pavimentar. Las viviendas son de uno y dos pisos construidas en material definitivo (mampostería).
